Potres u Zagrebu 22. ožujka 2020. – preliminarni izvještaj o seizmološkim istraživanjima i oštećenjima zgrada

Prethodno priopćenje

Zagreb earthquake of 22 March 2020 – preliminary report on seismologic aspects and damage to buildings

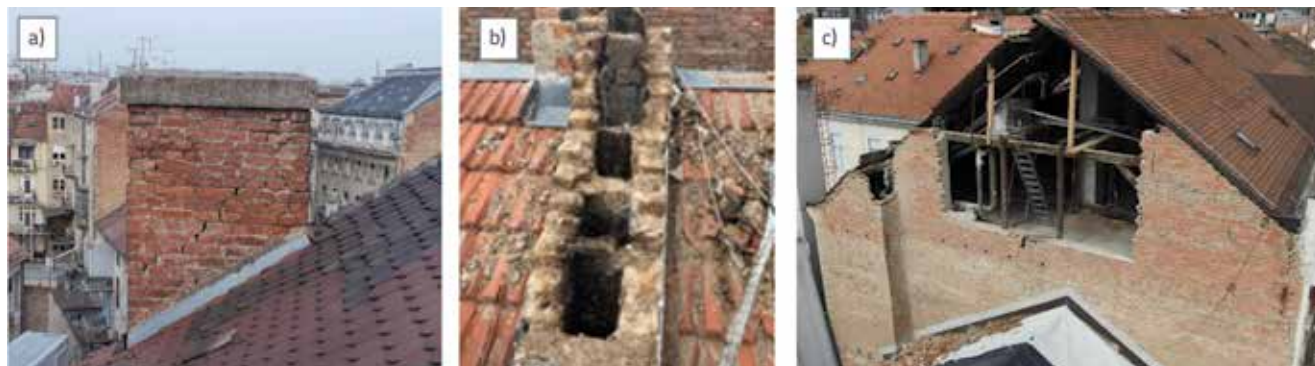
Najčešća oštećenja starih zidanih zgrada u središnjem dijelu grada odnose se na rušenja dimnjaka, zabatnih tavanjskih zidova i ostalih konzolnih dijelova na vrhu (parapeti, razne istake i slično) te oštećenja krovišta. U rijetkim je slučajevima došlo i do znatnijega odvajanja zabatnoga zida po cijeloj visini zgrade, a ponegdje i do rušenja dijela fasadnoga zida. Zbog naginjanja zidova, odvojile su se međukatne konstrukcije i izvukli grednici iz ležajnih utora.

Slika 17. Rušenja dimnjaka i lastavice zabatnoga zida (autor fotografija: Mario Todorčić, [39])

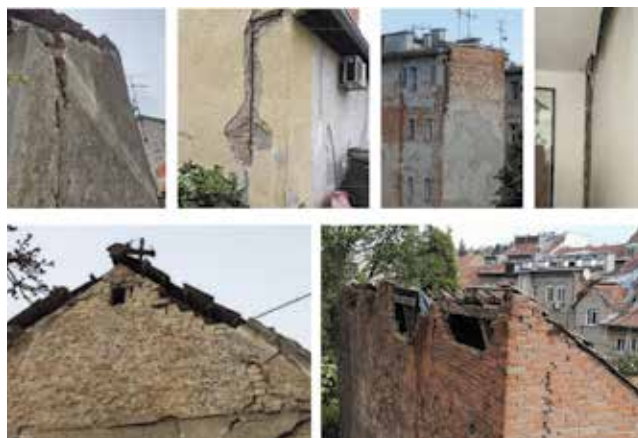
Osim lokalnoga rušenja dijelova zabata u tavanu, u težim je slučajevima došlo do odvajanja zabatnih zidova po cijeloj visini ili kroz više katova (slika 19.). Razlog je loša veza sa zidovima iz drugoga smjera.

Slika 19. Odvajanje zabatnoga zida i karakteristične pukotine u unutarnjem dijelu zgrade (autor fotografija: Mario Todorčić [39])

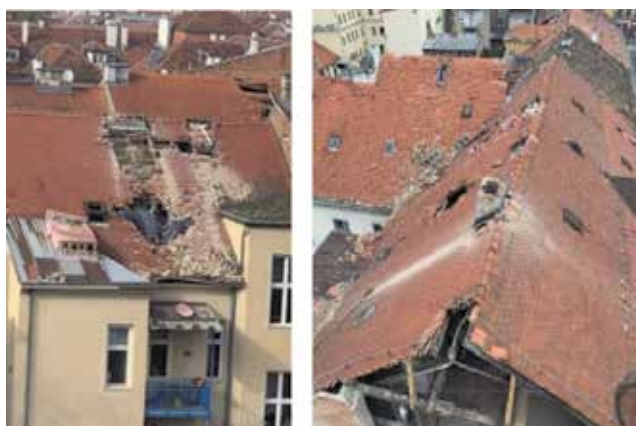
Istaknuli smo da je najčešći uzrok oštećenja krovne konstrukcije rušenje dimnjaka, zabatnih zidova i ostalih nepridržanih elemenata iznad krovne plohe. Riječ je uglavnom o lokalnim oštećenjima krovišta (slika 20.). Međutim, treba skrenuti pozornost na to da krovne konstrukcije uglavnom nemaju zadovoljavajuću stabilizaciju, a zbog neodržavanja i dotrajalosti dodatno su nesigurne i ne mogu pridržati dimnjake i tavanke zabatne zidove [38]. Ponegdje su kod fleksibilnih krovišta nastali trajni pomaci cijele konstrukcije krovišta, što je izrazito opasno i zahtijeva potpunu rekonstrukciju.

Slika 20. Oštećenja krovišta (autor fotografija: Mario Todorčić)

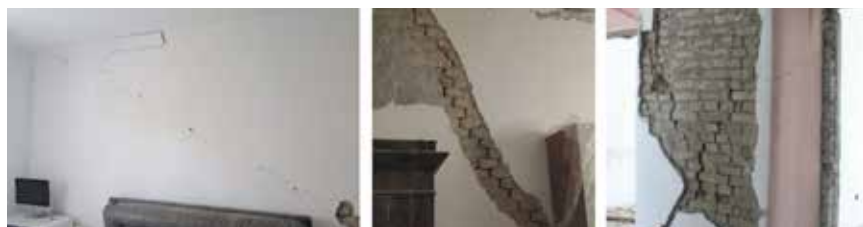
Slika 22. Dijagonalne pukotine u nosivim zidovima [39]

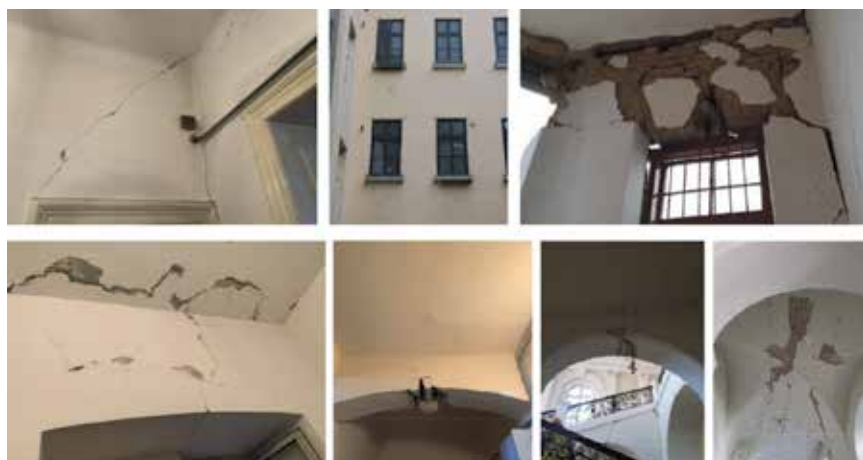
Slika 23. Oštećenja nadvoja: dijagonalne i vertikalne pukotine [39]

Jedan je od najčešćih oblika oštećenja raspucavanje nadvoja (slika 23.) i taj je oblik karakterističan za zidane i armiranobetonske zgrade. Vrlo često se mogu i u novijim zgradama vidjeti

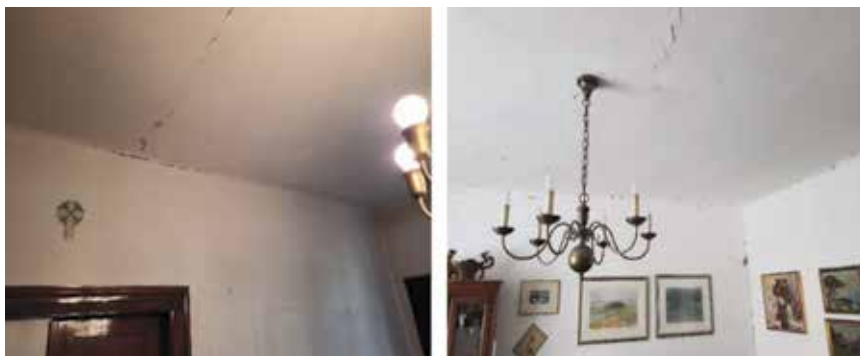
Slika 24. Pukotine na stropovima [39]

Male pukotine u smjeru grednika najčešće su nastale zbog pomaka od savijanja među gredama. Takve pukotine rijetko nastaju od vlačnih sila okomitih na grednik. Uz spoj zida i stropne konstrukcije često je izražena pukotina zbog relativnih pomaka među tim elementima. Uglavnom, ako nije nastalo odvajanje i naginjanje zida, riječ je samo o pucanju žbuke (slika 24.).

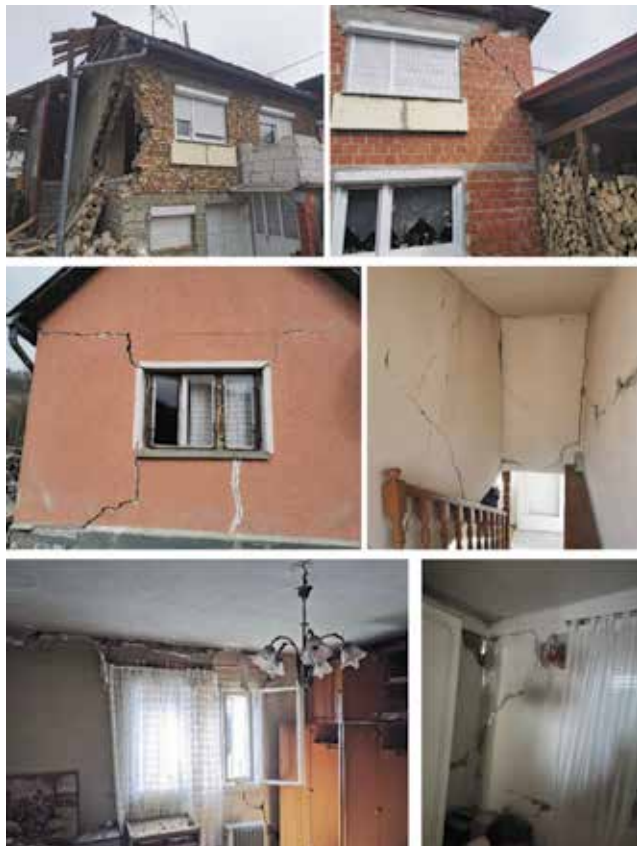
Na slikama 28. i 29. prikazana su učestala oštećenja kuća blizu epicentralnoga područja. Kao što je istaknuto, uglavnom je riječ o zidanim kućama bez serklaža, ali postoje i raznovrsni mješoviti sistemi, jer su stare prizemnice često nadograđivane.

Slika 28. Oštećenja kuća u MO Vidovec, GČ Podsljeme (autor fotografija: Luka Božić i [39])

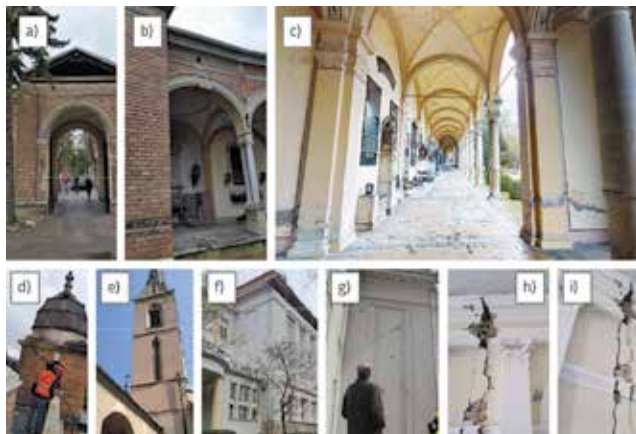
Oštećene su brojne značajne građevine poput bolnica (primjerice, Klinika za plućne bolesti Jordanovac, Klinika za ženske bolesti i porodništvo Petrova, zgrada dječje bolnice u Klaićevoj, klinike na Šalati), brojne škole i dječji vrtići, zgrade Sveučilišta, 28 fakulteta i triju akademija (posebno su stradali Pravni fakultet, Medicinski fakultet i Likovna akademija), domovi za smještaj učenika i studenata, sakralne građevine (primjerice, zagrebačka katedrala i Nadbiskupski dvor, bazilika Srca Isusova u Palmotićevoj, crkva sv. Katarine na Gornjem gradu, crkva Uznesenja Blažene Djevice Marije u Remetama), zgrada Hrvatskoga sabora, zgrade pravosudnih tijela (Vrhovni i Županijski sud), muzeji (primjerice, Arheološki muzej, Muzej za umjetnost i obrt, Hrvatski školski muzej, Hrvatski prirodoslovni muzej, Umjetnički paviljon), kazališta (primjerice, Gavella, Komedija), palača i knjižnica Hrvatske akademije znanosti i umjetnosti, te mnoge druge. Možemo istaknuti da su prema zadnjim obrađenim podacima s pregleda dvije bolnice dobile oznake neuporabljivo, kao i tri fakulteta, dječji vrtić, četiri škole, šest kulturnih ustanova i 15 sakralnih građevina, a velik je broj drugih važnih zgrada dobio oznaku privremene neuporabljivosti (preko 200, samo iz gore navedenih kategorija zgrada). Neka oštećenja prikazana su na slici 30.

Slika 30. Učinci potresa na neke znamenite građevine: gradsko groblje Mirogoj (a.-d.), Franjevački samostan na Kaptolu (e) zgrada starog dekanata Medicinskoga fakulteta na Šalati (f.-g.), zgrada Sveučilišta i Pravnoga fakulteta (h.-i.) [39]

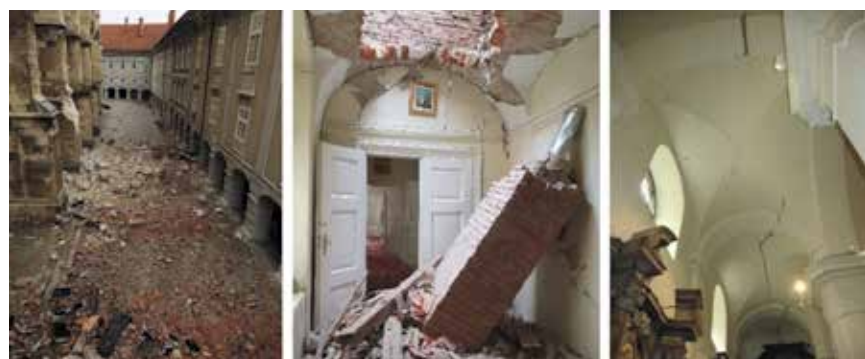
Slika 32. Prikaz oštećenja Župnog dvora katedrale i crkve sv. Marije (izvor: Ministarstvo kulture Republike Hrvatske te [39])

Među građevinama kulturne baštine najveća oštećenja bila su na mnogim višestoljetnim crkvama (slike 32.-34.). Od ukupno 43 oštećene crkve u gradu, 30 ih je kategorizirano kao zaštićeni spomenici kulture. Na najvećoj hrvatskoj sakralnoj građevini, zagrebačkoj katedrali, srušio se kameni vrh južnoga zvonika te je padom prouzročio oštećenja krovništva katedrale. Nakon pregleda utvrđeno je i znatno oštećenje sjevernoga zvonika, koji je zato trebalo ukloniti zbog mogućega pada na katedralu. Osim tornja zvonika srušena je i balustrada iznad apsida, a znatno su oštećeni fasadni zidovi i svodovi katedrale. Velika oštećenja svodova i krovništva nastala su i na Nadbiskupskom dvoru katedrale, kojemu su se također urušili dimnjaci.

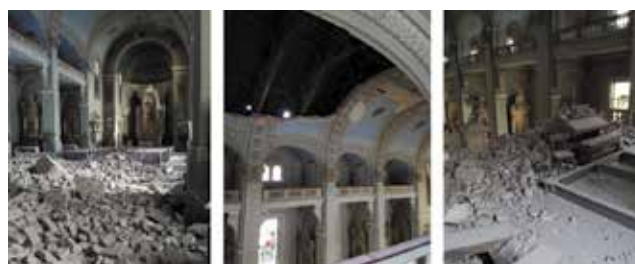
Slika 33. Prikaz oštećenja u bazilici Presvetog Srca Isusova (autor fotografija: Ivan Ćurić)

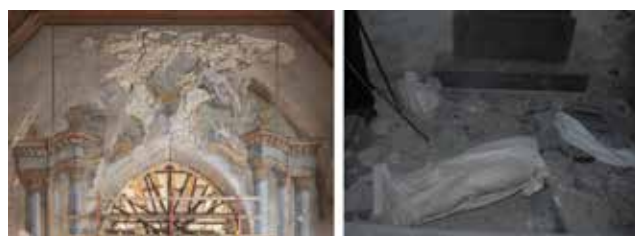
Slika 34. Oštećenja u crkvi Uznesenja Blažene Djevice Marije u Remetama i oštećenje kipa u crkvi sv. Katarine Aleksandrijske (izvor: Ministarstvo kulture Republike Hrvatske)

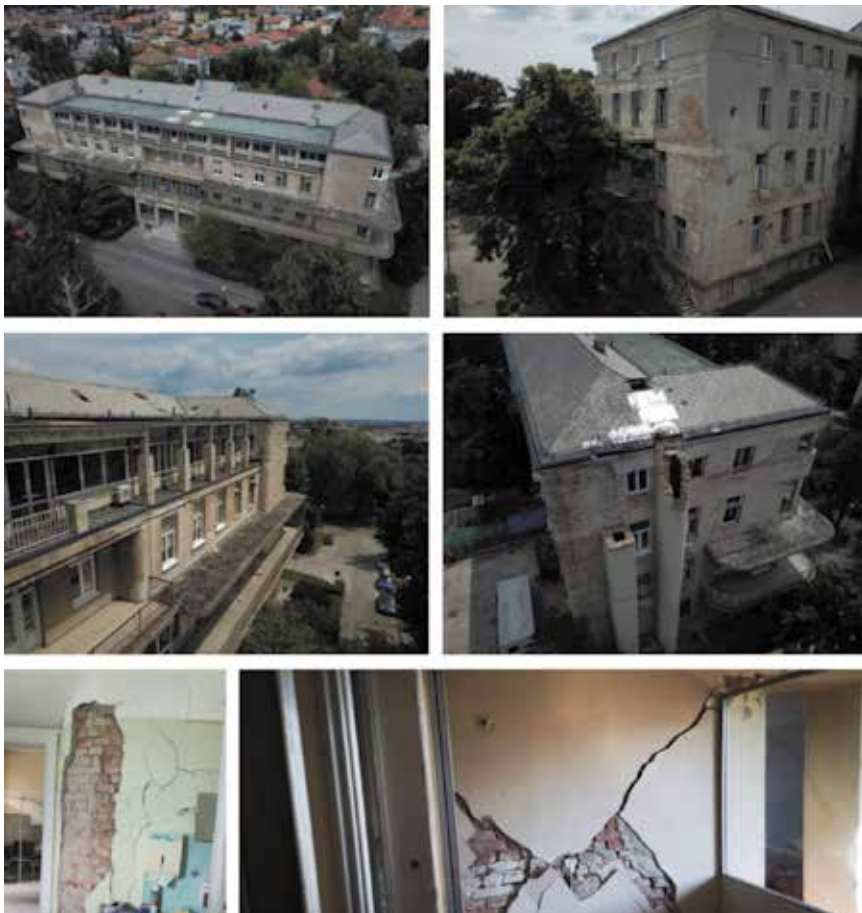
Slika 37. Prikaz oštećenja u zgradi Klinike za ortopediju na Šalati
