PROJEKT SANACIJE STAMBENE ZGRADE U BOŠKOVIĆEOJ ULICI NAKON POTRESA U ZAGREBU

# Izazovi sanacije u gradskim povijesnim jezgrama

Početkom travnja 2022. započela je konstrukcijska sanacija višestambene zgrade u Boškovićeoju ulici u Zagrebu, jedne od prvih zgrada koja se nakon potresa obnavlja u organizaciji države prema modelu samoobnove

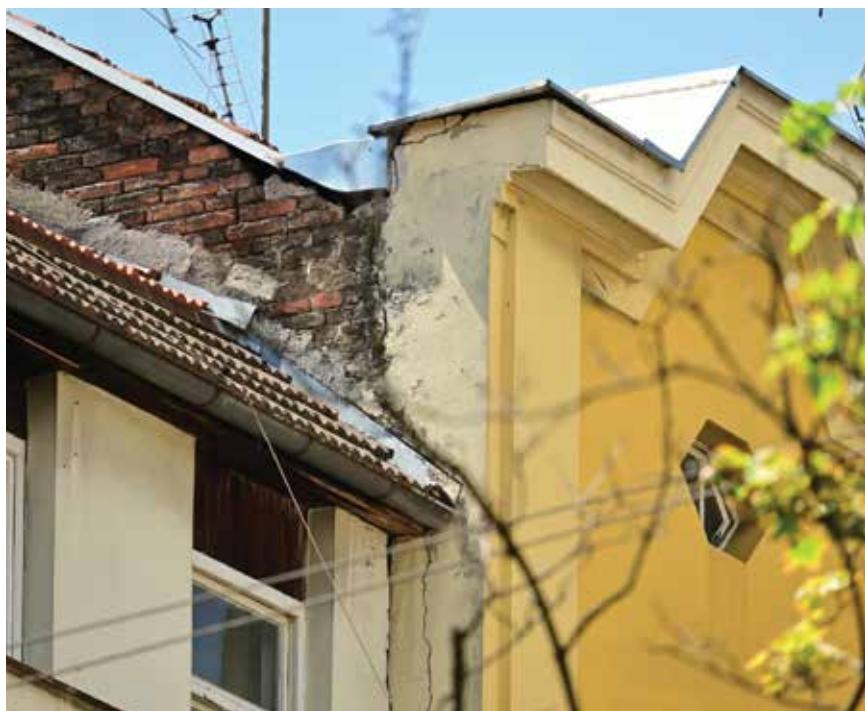
Pogled na istočni zabatni zid

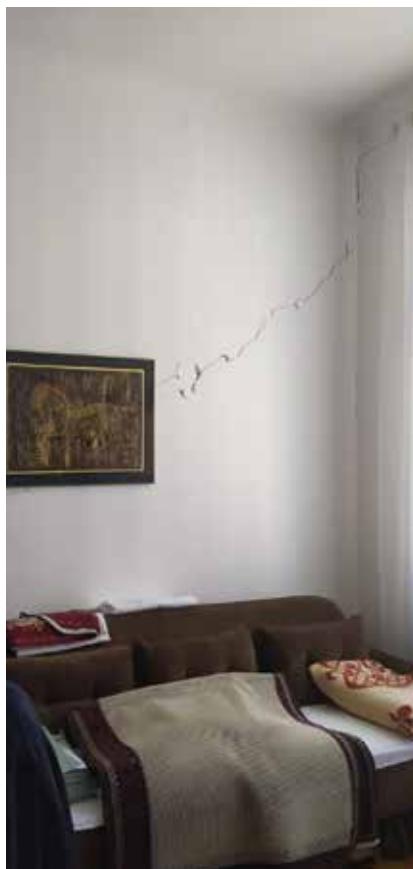
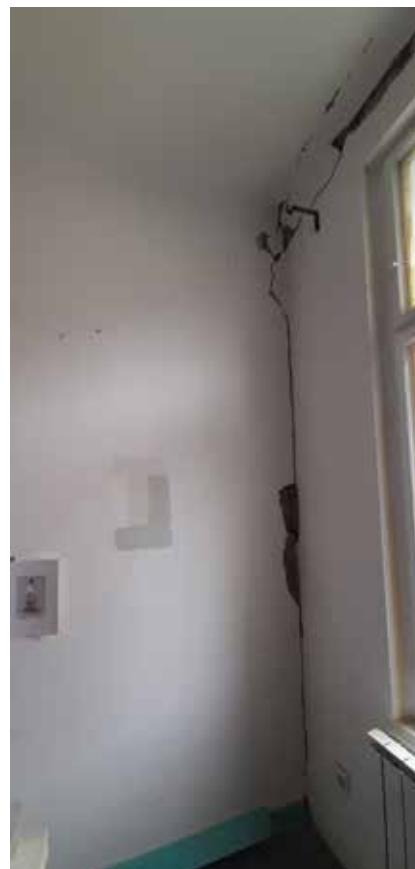
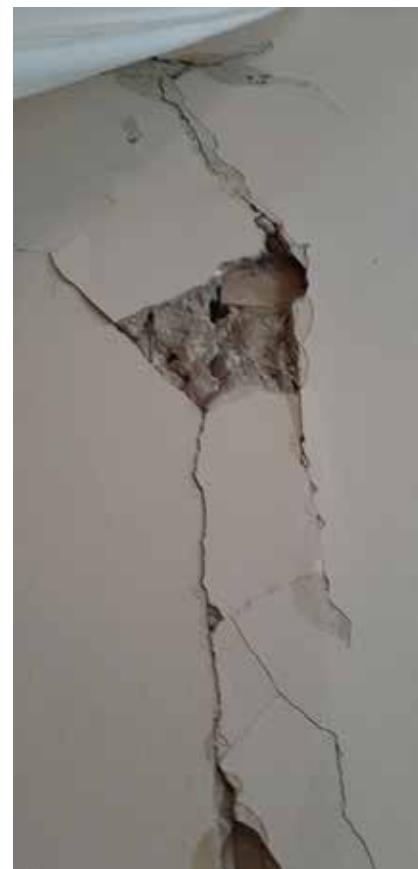
Zabatni su zidovi cijelom svojom visi-nom nepridržani te je došlo do njihova međusobnog sudaranja sa zabatnim zidovima susjednih zgrada te parcijal-nim urušavanjem u potkovlju. Poprečni

Oštećenja uslijed potresa

pregradni zidovi između stanova zadobili su kose pukotine, a najizraženije su bile na drugome i trećemu katu. Na nadvojima u središnjem uzdužnom zidu pojavile su se križne pukotine. One su bile prisutne i na gotovo svim parapetima i nadvojima u uzdužnim zidovima pročelja. Žbuka na stropovima popucala je uz ru-

bove prostorija te uzduž čeličnih nosača armiranobetonskih dijelova međukatnih konstrukcija i stubičnih podesta. Na dijelovima međukatnih konstrukcija od drvenih grednika mrežaste pukotine bila su prisutne po cijeloj površini. Ispod oslonaca čeličnih nosača podesta pojavile su se kose pukotine na obje strane, u svim

nadzemnim etažama. S druge strane, u podrumskoj etaži oštećenja su bila minimalna.

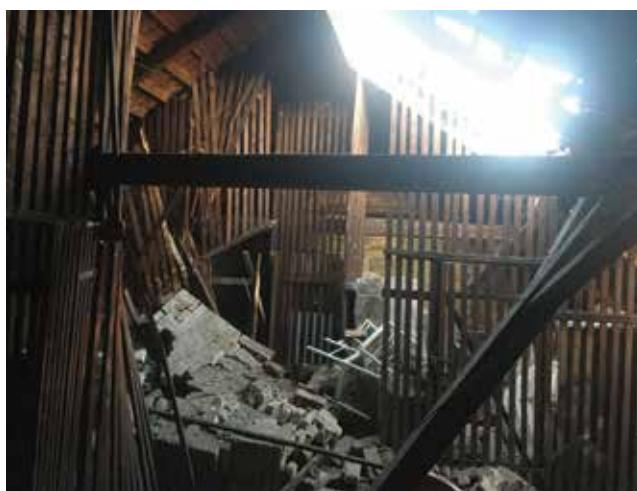
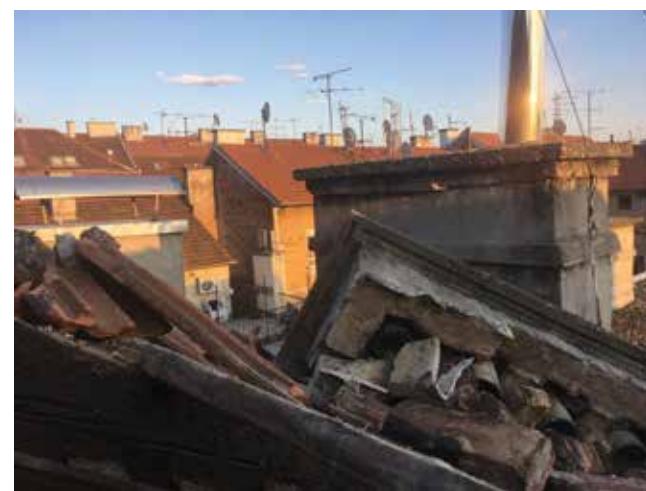
Urušavanje krova zbog pada dimnjaka nakon potresa

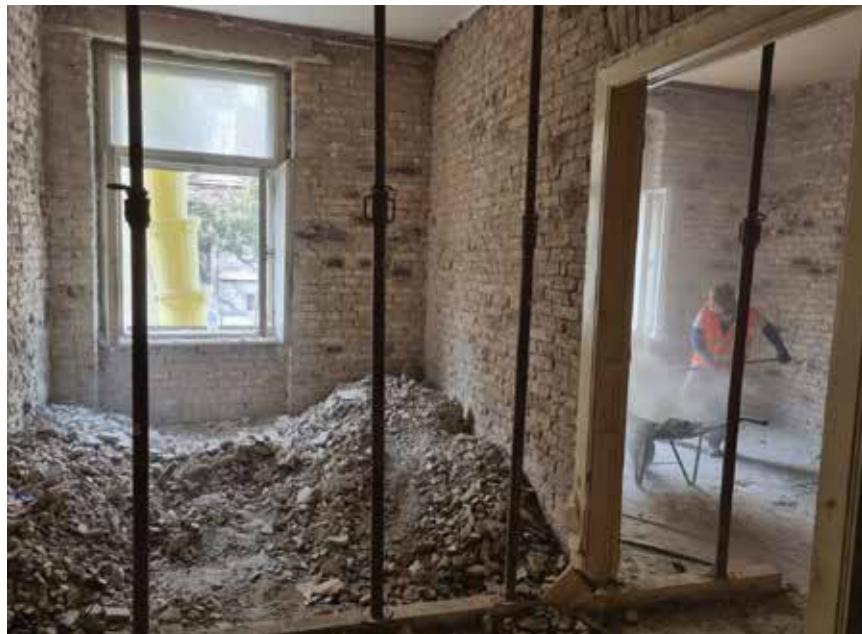
Faza rušenja dotrajalih elemenata

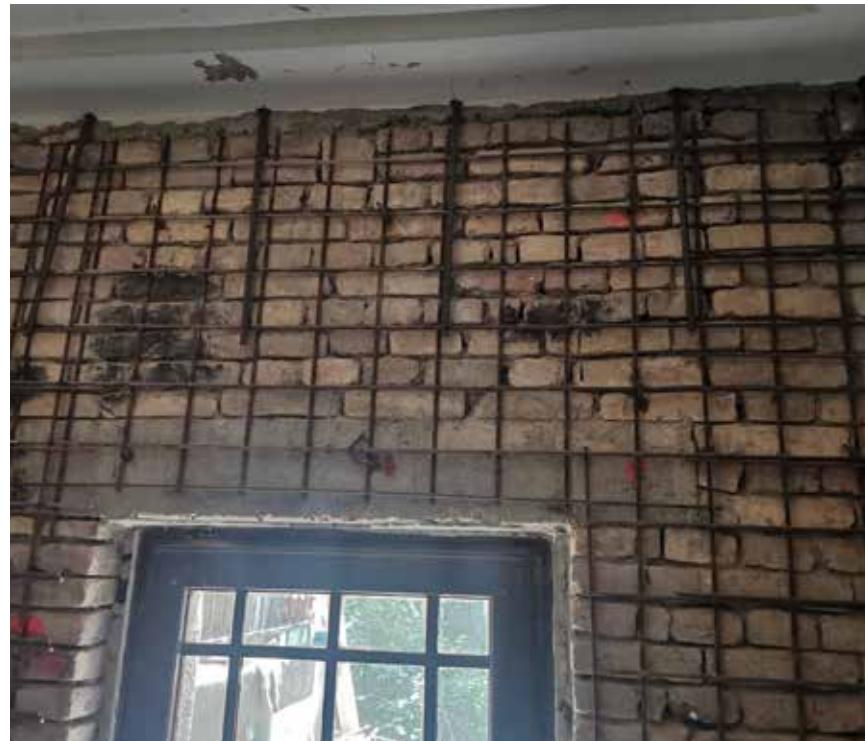
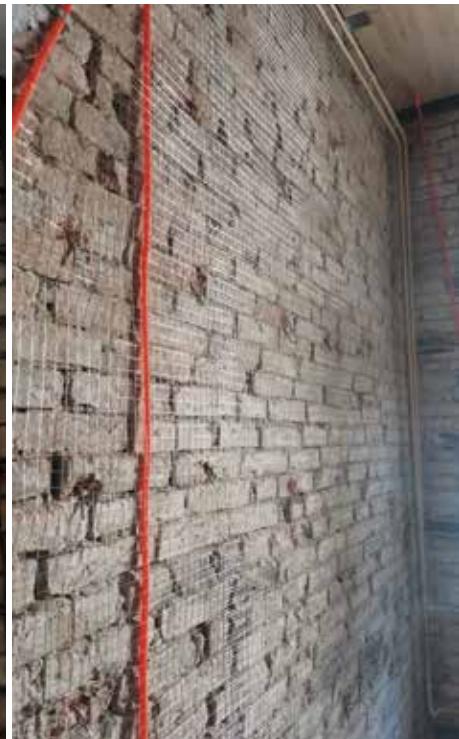
Ojačanja zidova

Projektno rješenje baziralo se na uklanjanju spomenutih izvornih nedostataka radi ojačanja zgrade kako bi se postigao jednoliki prijenos horizontalnoga opterećenja na sve zidove, a ne samo na uzdužne. To je izvedeno postavljanjem furnirske ploče u dva sloja na podgled grednika te detaljnog razdrom detalja prihvata. U potkovlju, koje nije stambene namjene, tzv. djelovanje dijafragme dobiveno je izvedbom spregnute ploče drvo-beton te njezinim sidrenjem u obodne zidove. Elementi krovišta djelomično su zamijenjeni, svim je spojevima povećana duktilnost tako da odgovara današnjim standardima te je krovni globalno stabiliziran čeličnim trakama. Svi su zidovi zgrade sada sanirani, a zidovi stubišne jezgre pojačani su izvedbom jednostranoga torkreta.

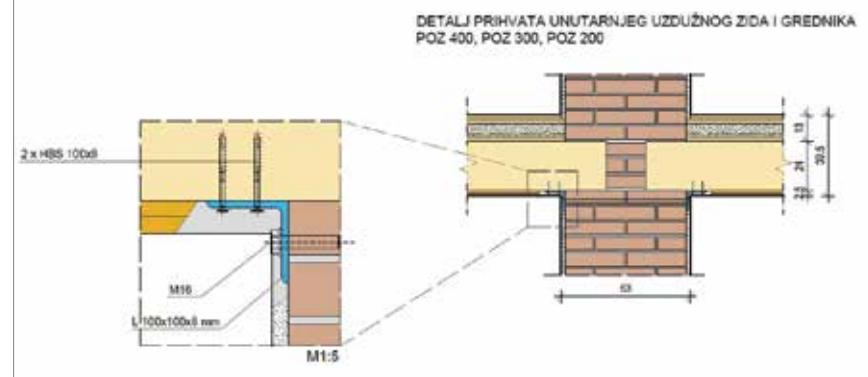
Detalj prihvata unutarnjeg uzdužnog zida i grednika

Kako bi se omogućilo spajanje međukatnih konstrukcija sa zidovima te time pridržali zidovi u slučaju horizontalnih djelovanja, tj. djelovanje međukatne konstrukcije kao dijafragme koja prenosi horizontalno opterećenje na sve zidove, izvedene su dvije vrste pojačanja. Na podu potkovlja izvedena je tlačna ploča debljine 1,2 cm koji su posebnim detaljima spojena za zidove.

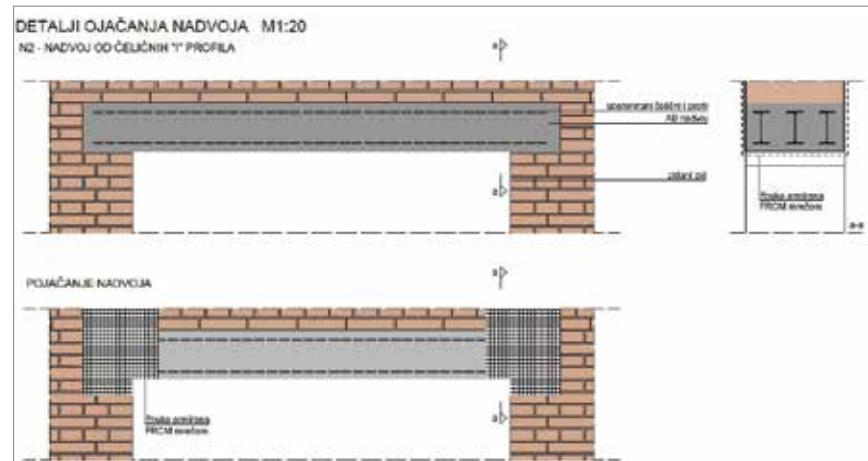
Detalji ojačanja nadvoja

Zgrada ima dvije vrste otvora, sa zidanim lučnim nadvojima i sa zabetoniranim čeličnim I-profilima. Pojačanje zidanih lučnih nadvoja izvedeno je ubušavanjem navojnih šipki te prekrivanjem žbukom armiranom FRCM mrežom (engl. *Fibre Reinforced Cementitious Matrix*). Pojačanje

nadvoja s ubetoniranim čeličnim I-profilima izvedeno je pojačavanjem ležajeva nosača žbukom armiranom FRCM mrežom.

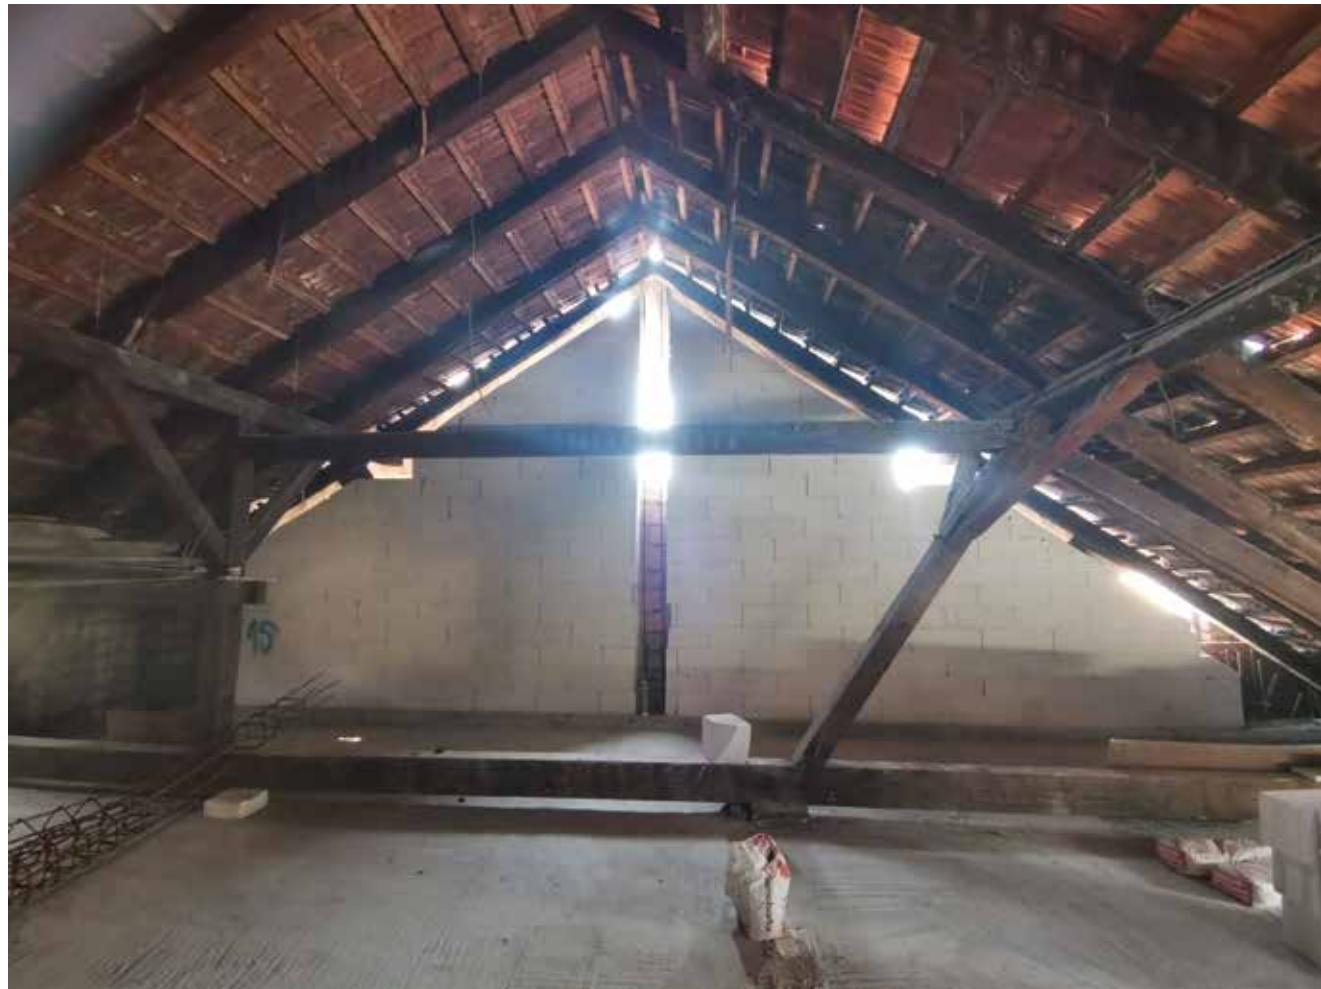
Saniranje zabačnog zida u potkroviju zgrade
