OBNOVA GRADSKOG SREDIŠTA PETRINJE NAKON POTRESA

# Od devastiranog središta grada do cjelovito obnovljene povijesne jezgre

## Primjer obnovljene građevine u užemu gradskom središtu – stambeno-poslovna zgrada, Vladimira Nazora 5

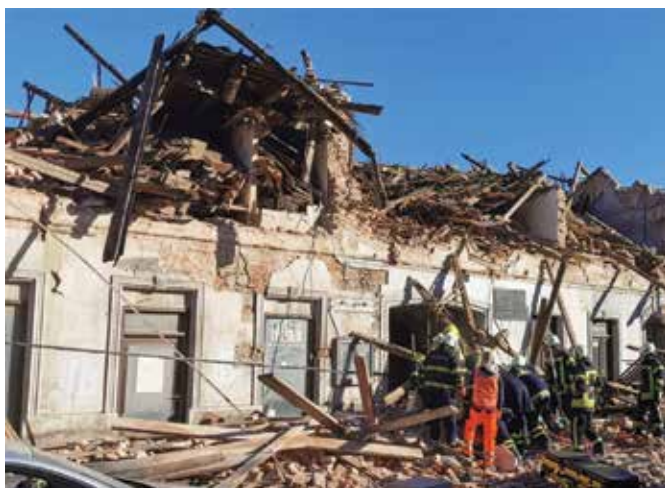
Povijesna jezgra grada Petrinje devastirana je u potresu

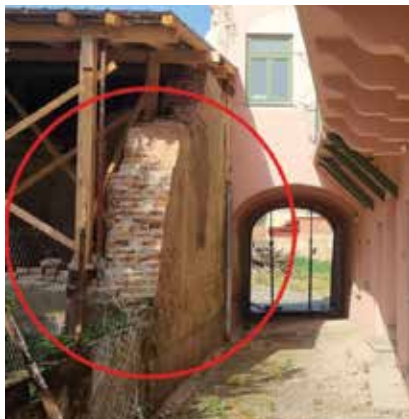
Razoran potres koji je 29. prosinca 2020. pogodio Petrinju izazvao je jako velika oštećenja na toj zgradi. Oštećenja su bila rezultat izvornih slabosti povijesne gradnje i stečenih slabosti nastalih tijekom dugogodišnjega korištenja i djelomično nestručnih preinaka. Bačvasti svodovi kolne veže pretrpjeli su najteža oštećenja jer su pukotine u tjemenu i oko oslonaca jasno upućivale na stvaranje plastičnih zglobova i gubitak nosivosti. Zbog deformacije svodova njihova stabilnost bila je ozbiljno ugrožena. U zidovima pojavile su se brojne dijagonalne i vertikalne pukotine, osobito na mjestima oslabljenima većim otvorima te u zoni dodira s dograđenim istočnim aneksom. Kod jednog dijela zida došlo je do potpunog otkazivanja, a znatan problem predstavljalo je urušavanje zabatnog zida prema kući na adresi Ulica Vladimira Nazora 3, čime je narušena stabilnost krovne konstrukcije.

Urušeni nosivi zid od opeke

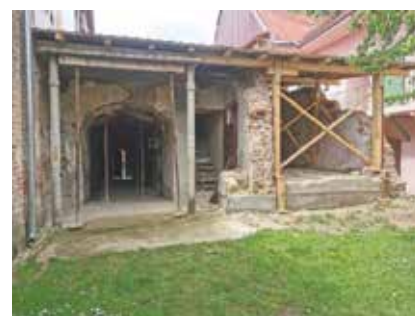
Dograđeni dio građevine u potresu je teško oštećen

Posebno se nepovoljnim pokazao istočni aneks koji je izveden bez vertikalnih serklaža, sa zidom dodatno oslabljenim velikim prozorskim otvorom. Iako je prizemni zid aneksa bio krut, nije bio odgovarajuće usidren u postojeće zidove i bio je nedostatan armiran, zbog čega su se na mjestima kontakta pojavile pukotine. Gornji zid od opeke nije mogao preuzeti horizontalna potresna naprezanja, što

je dovelo do njegova teškog oštećenja i konačno do projektantske odluke da se u projektu obnove cijeli aneks ukloni. S konstrukcijskog stajališta, dogradnja je pomaknula središte mase u odnosu na središte krutosti, što je tijekom potresa uzrokovalo torzijsko pomicanje zgrade. Ta rotacijska komponenta uzrokovala je

najveća naprezanja u istočnim zidovima, koji su pretrpjeli i najveća oštećenja. Zapadni dio zgrade, smješten unutar kompaktnoga stambenog niza, pokazao je znatno manja pomicanja međukatne konstrukcije jer su masivni zidovi u nizu djelovali kao kruta struktura. Međutim, zabatni zidovi i drvena krovna konstruk-

Na temelju vizualnog pregleda, istražnih radova i preliminarne računske analize potvrđeno je da građevina ne ispunjava temeljne zahtjeve mehaničke otpornosti i stabilnosti. Oštećenja su razvrstana u stupanj IV. prema klasifikaciji EMS-98, što podrazumijeva teška oštećenja i djelomično urušavanje. Iz sigurnosnih razloga uklonjeni su dograđeni aneks te cijeli kat i potkrovlje.

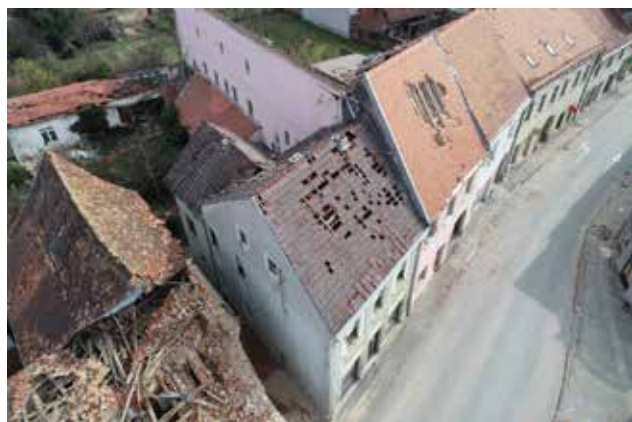
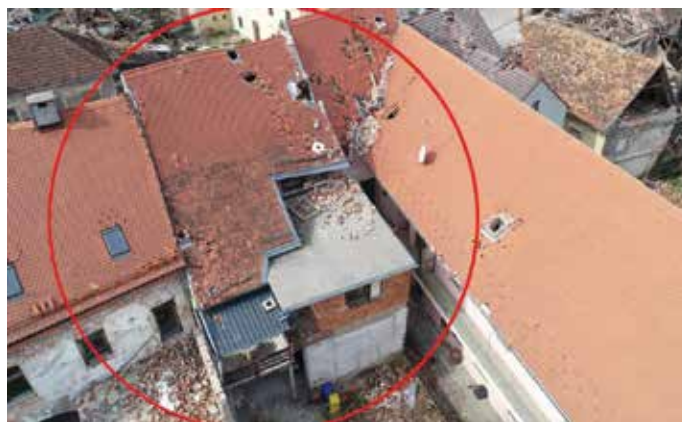
Oštećenja od potresa snimljena iz zračne perspektive

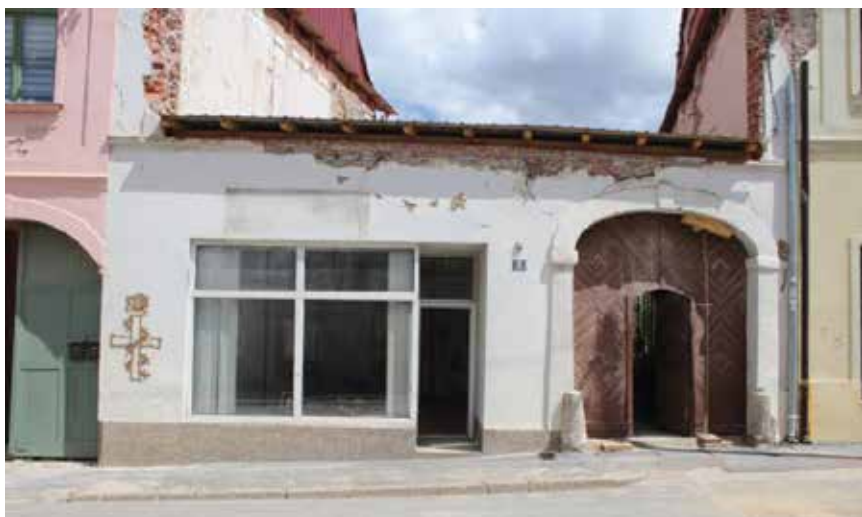
Ulično pročelje nakon provedbe hitnih mjera sanacije
