CENTAR ZA MLADE *LAURA* U PETRINJIPRIPREMILA:  
Anđela Bogdan

# Transformacija stare klaonice u centar za mlade

**Zgrada stare klaonice u Petrinji, vrijedan primjer industrijske baštine, nakon potresa prenamijenjena je u Centar za mlade *Laura*. Danas je to živopisno mjesto u kojemu mladi uče, stvaraju, razvijaju svoje talente i grade osjećaj pripadnosti zajednici.**

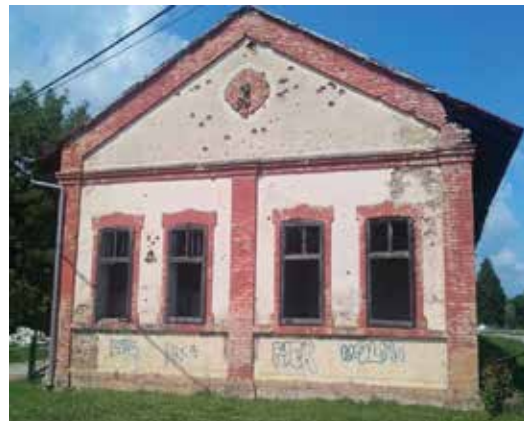
Oštećenja zgrade u vrijeme Domovinskog rata

U drugoj polovini 20. stoljeća klaonica je premještena u nove industrijske kapacitete Mesne industrije *Gavrilović*. Zgrada stare klaonice poslije je služila uglavnom kao skladište. Tijekom Domovinskog rata pretrpjela je teška oštećenja uslijed izravnih udara granata u pročelja i krovne. Oštećenja nikada nisu sanirana.

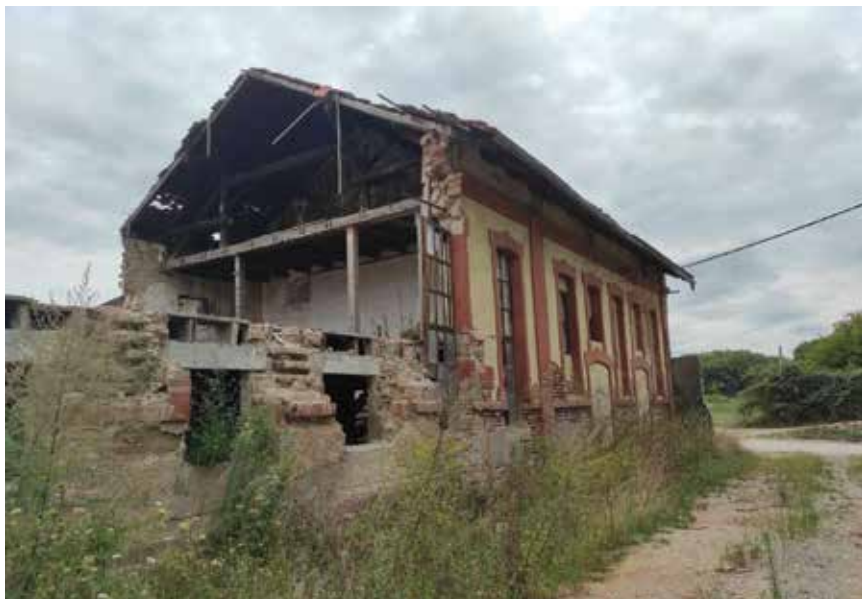
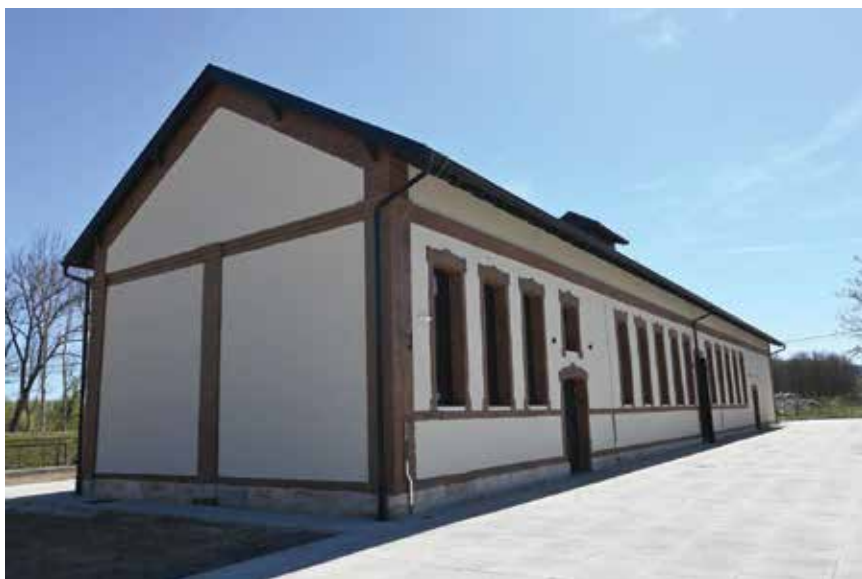
Zgrada snimljena prije i nakon obnove

Na temelju detaljnog pregleda konstrukcije, terenskih istraživanja i preliminarne statičke proračune ocijenjeno je da je sanacija zgrade moguća te je projektirana i izvedena cjelovita konstrukcijska obnova zgrade radi postizanja razine obnove 3 - pojačanje konstrukcije, u skladu s *Tehničkim propisom za građevinske konstrukcije*. U sklopu sanacije temelja, zbog opsežnih oštećenja i urušavanja u središnjoj trećini

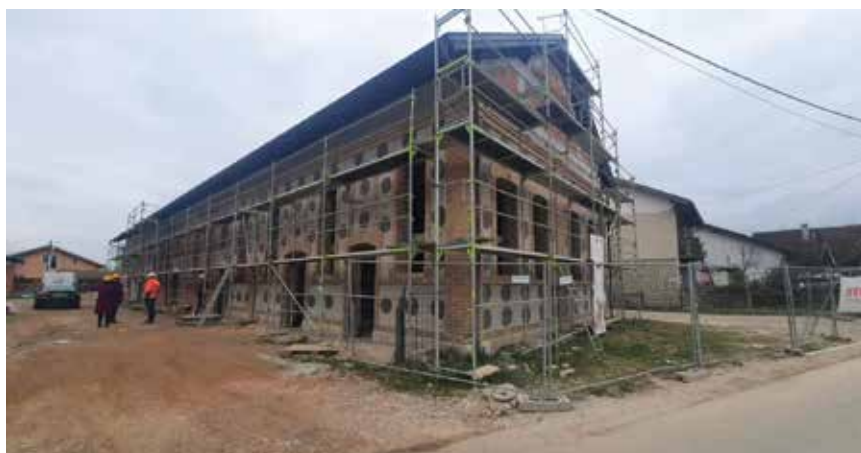
Detalj s gradilišta

Radi osiguranja prostorne krutosti zidovi su dodatno profilirani armiranobetonskim stupovima i gredama izvedenima u utorima unutar debljine zida. Stupovi i

grede, izrađeni od betona C25/30 i armirani čelikom B500B, formirali su nepravilni prostorni okvir s rasterom stupova od približno 4 do 6 m, čime je znatno poboljšano seizmičko ponašanje građevine. Postojeće drvene međukatne konstrukcije uklonjene su te su zamijenjene tankostijenim armiranobetonskim pločama debljine 16 i 20 cm. Nove ploče povezane su s armiranobetonskim stupovima i gredama te zidovima, čime su preuzele ulogu krutih horizontalnih dijafragmi i osigurale učinkovit prijenos seizmičkih sila.
