U GLINI OBNOVLJENA KUĆA U KOJOJ JE SKLADANA "HRVATSKA DOMOVINA"

# Kuća hrvatske himne

**U Glini je nedavno završena cjelovita obnova Kuće hrvatske himne, zaštićenoga kulturnog dobra. Poznata je jer je u njoj 1846. Josip Runjanin skladao melodiju za pjesmu "Hrvatska domovina" Antuna Mihanovića. Ta je pjesma 1990. postala himna samostalne Republike Hrvatske.**

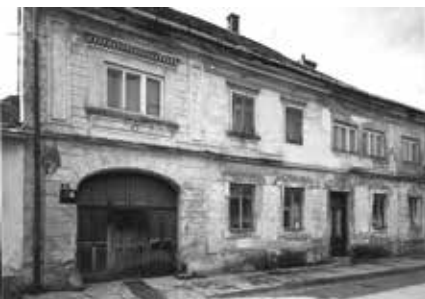
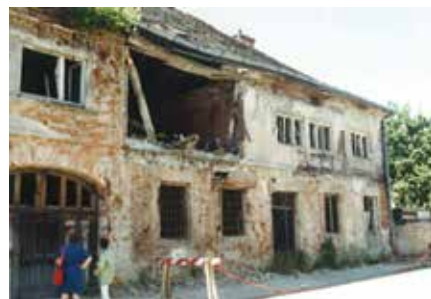
Kuća stradala u Domovinskom ratu

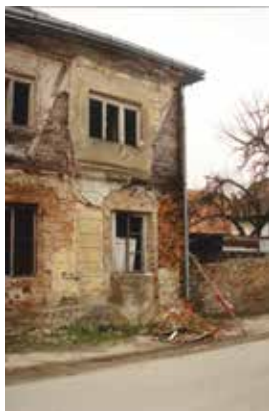
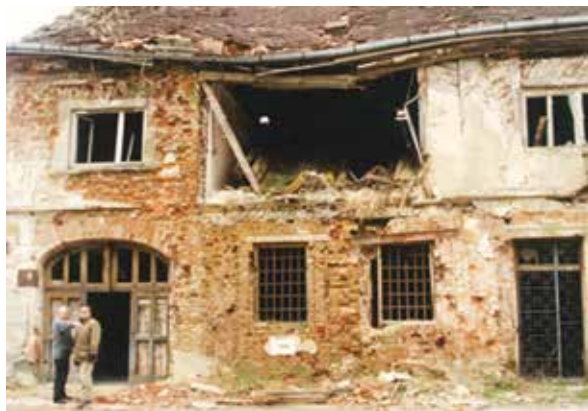
Stanje građevine u 1999. godini (Foto: Ministarstvo kulture i medija)

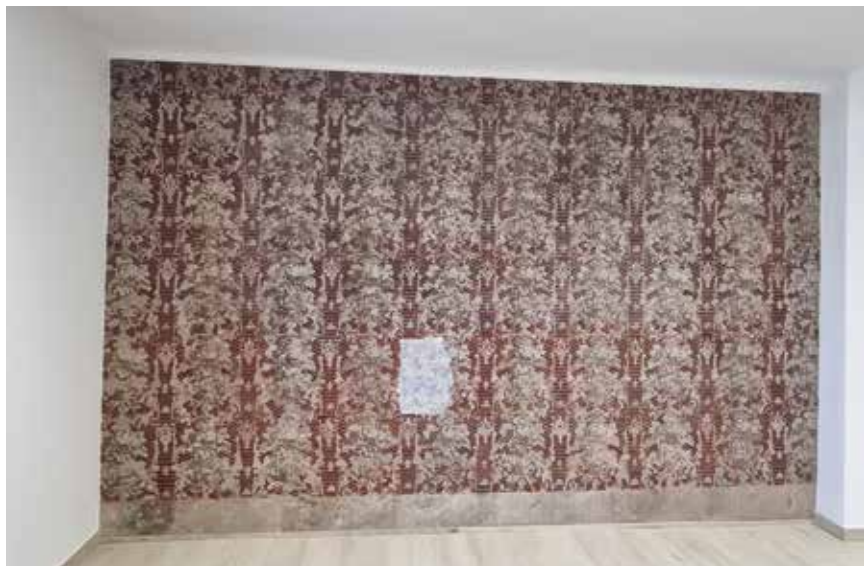
Obnovljeni izvorni oslici

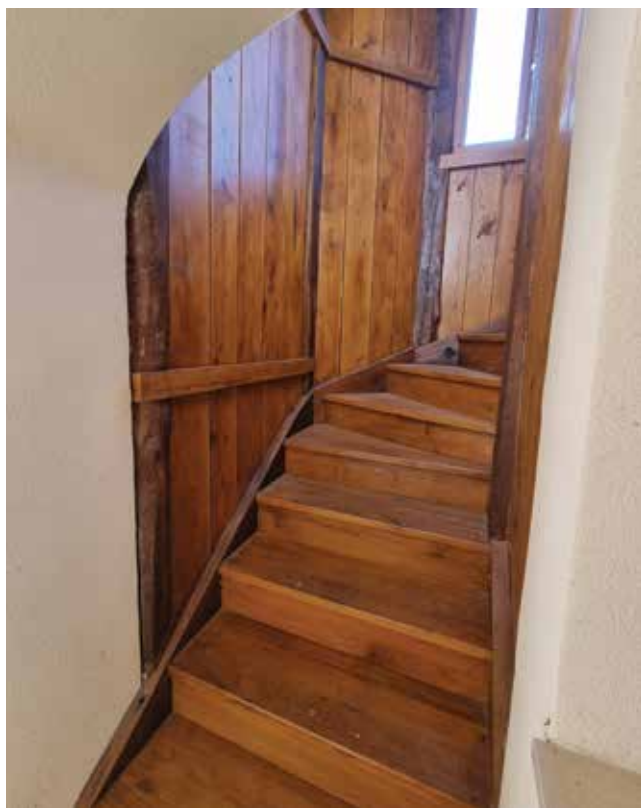
Novo vanjsko stubište

Izvedeno je novo vanjsko stubište, i to prema uzoru na izvorno stubište (što se tiče materijala, tehnike i detalja), u cijelosti od hrastovine. Konstrukcija stubišta sastoji se od 8 stupova dimenzija 12 x 12 cm koji se povezuju u šesterokut. Drveno stubište izvedeno je od tetiva, nastupnica i prednjica koje su izvedene učepljenjem. Tetive su dimenzija 30 x 6 cm.

Nastupnice su debljine 4 cm, a prednjice 2 cm. Stubište je na kraju obloženo hrastovim daskama debljine 2 cm.
