KONSTRUKCIJSKA OBNOVA CRKAVA SISAČKE BISKUPIJE

# Izazovi i inženjerski pristup u obnovi sakralne baštine nakon potresa

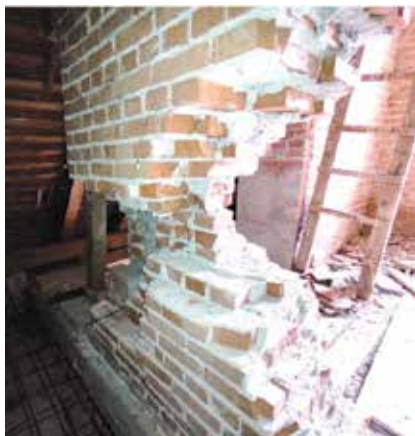
Teško oštećenje (neomeđenog!) opečnog zida zvonika iz obnove nakon Domovinskog rata

zvonika, u razini kote vijenca, pored zida tornja, koji je posmično otkazao, izveden je horizontalni serklaž te je oko istog zida izvedena armiranobetonska košuljica (zidovi debljine 20 cm). U krovu je, u sklopu žurnih mjera sanacije, izveden čelični poduporni okvir kako bi se saniralo konstruktivno oštećenje drvene konstrukcije krovišta. Također je izvedeno ojačanje temelja koje je uključivalo izvedbu armiranobetonskog prstena po cijelome obodu crkve i izvedbu dubokog temeljenja na sjeverozapadnoj strani crkve i ispod oslonca tornja.

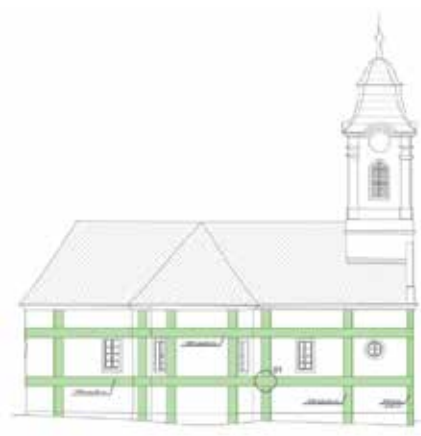
Koncept ojačanja zidova crkve ovijanjem ugljičnim tkaninama radi osiguravanja zajedničkog rada zidova iz različitih faza izgradnje

Osnovni zahvati na crkvi odnosili su se na povećanje vlačne čvrstoće zidova te povećanje stabilnosti zidova izvan ravnine. To je postignuto ovijanjem vanjskog plašta crkve FRP trakama u dvije razine (iznad i ispod otvora), na približnome rasteru od 3 m za horizontalne omeđujuće elemente te od približno 6 m za vertikalne omeđujuće elemente. Što se tiče

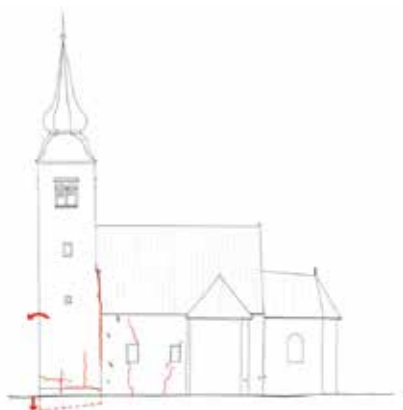
Crkva sv. Martina u Pisarovini pretrpjela je znatna oštećenja tijekom potresa 2020. Oštećenja su bila vidljiva na bočnoj kapeli, gdje je svod bio ozbiljno narušen, te na glavnome trijumfalnom luku na kojemu su nastale pukotine te koji je oslabio statičku stabilnost. Crkveni toranj je uslijed potresa dobio nagib, a manja oštećenja poput pukotina na zidovima zabilježena su na cijeloj konstrukciji. Nakon što su izvedeni istražni radovi, utvrđeno je da je nagib tornja uzrokovan ponajprije lokalnim drobljenjem kamenog зида u dnu zvonika, zbog čega je došlo do naginjanja prema župnoj kući. Zato je stabilizacija tog oštećenja bila najza-

Oštećenja nakon potresa s označenim mehanizmom naginjanja zvonika – pogled

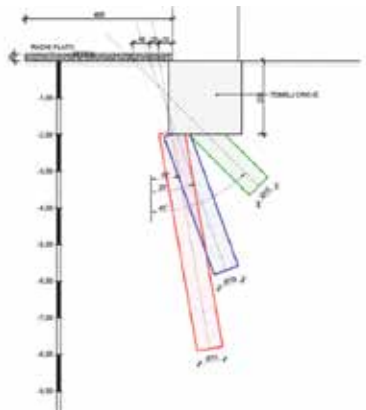
Ojačanje temelja zvonika ugradnjom mlaznoinjektiranih stupnjaka – poprečni presjek

Obnova crkve sv. Martina zahtijevala je primjenu suvremenih građevinskih tehnologija prilagođenih povijesnim građevinama. Glavni sustavi koji su primijenjeni uključuju CRM (kompozitno ojačanje zidova) i FRCM (ojačanje svodova vlaknima), dok su čelične zatege, FRP trake i čelične ploče korištene za stabilizaciju kritičnih elemenata poput trijumfalnog luka i zvonika. Stabilnost krovišta postignuta je horizontalnim spregovima, a dodatna sigurnost zvonika osigurana je armiranobetonskom konstrukcijom.

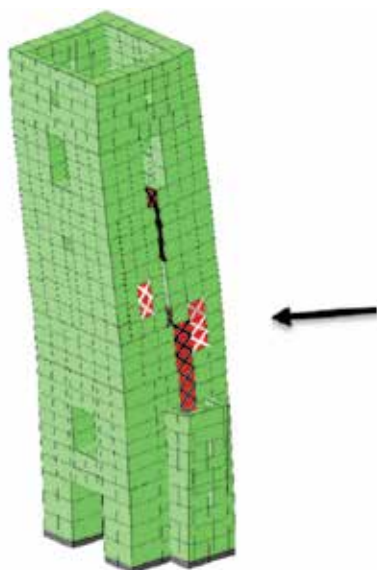
Crkva Gospe Snježne u Dubrancu, upisana u registar kulturnih dobara Republike Hrvatske pod brojem Z-4070, jedan je od značajnih sakralnih objekata koji se obnavlja nakon potresa iz 2020. Iako nije doživjela urušavanja pojedinih dijelova nosive konstrukcije, najkritičnijim oštećenjem pokazala se otvorena pukotinska klizna ploha koja je prijetila urušavanjem gornjeg dijela zvonika. Uz to oštećenja su uočena i na glavnome trijumfalnom luku, gdje su se pojavile pukotine na svodu te na zidovima crkve, koji su također pretrpjeli manja oštećenja.

Crkva Gospe Snježne u Dubrancu – numerički model iz *push-over* analize uspoređuje se sa stvarno utvrđenim oštećenjima

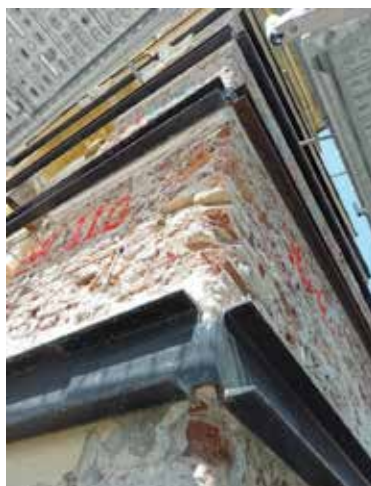
Detalji čeličnih obruča oko zvonika kao dio hitnih mjera stabilizacije građevine

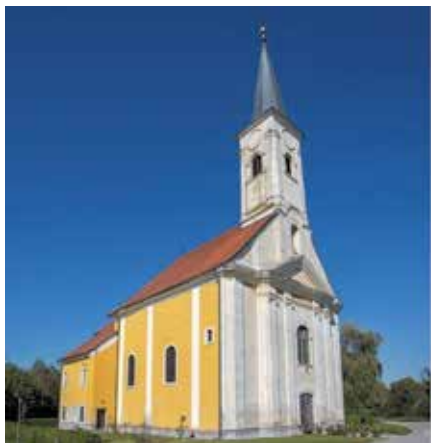
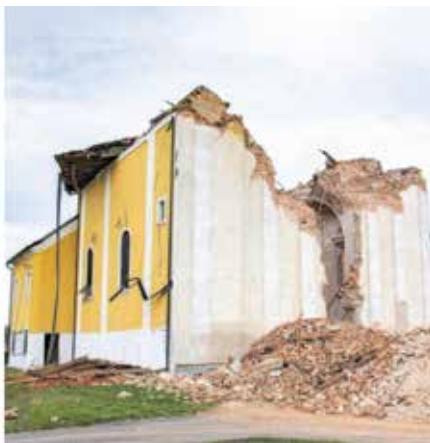
Crkve sv. Nikole i sv. Vida prije potresa 2020. i nakon njega

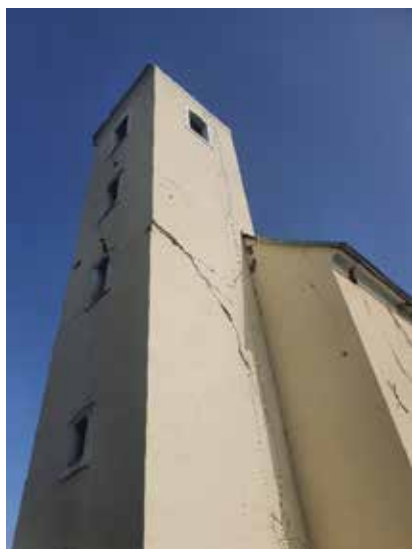
Potres koji je pogodio Sisačko-moslavačku županiju ostavio je znatne posljedice na crkvi. Vanjski zidovi i svodovi iznad svetišta i broda pretrpjeli su pukotine, dok je toranj crkve izgubio stabilnost zbog gubitka nosivosti zidova i slijeganja temelja. Kako bi se izbjeglo urušavanje, toranj je djelomično uklonjen, a na njegovu je mjestu sagrađen novi armiranobetonski toranj. Zidovi i svodovi nisu uklonjeni, ali su dodatno ojačani FRMC i FRMC sustavima za osiguranje njihove stabilnosti.

Teško oštećeni zvonik crkve sv. Jurja u Maloj Gorici, koji je uklonjen tijekom hitnih mjera

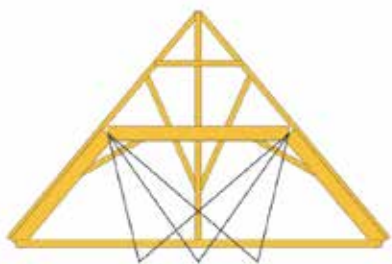
Privremeno zavlješeno teško oštećenog svoda za krovnu konstrukciju

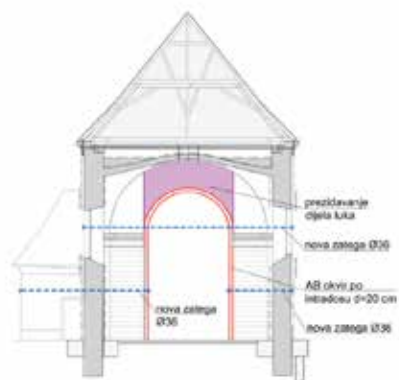
Koncept ojačanja ravnine trijumfalnog luka – poprečni smjer

Obnova je započela ojačanjem vanjskih temelja, gdje su trakasti temelji izvedeni uz postojeće temelje crkve te dodatno učvršćeni ankerima i pilotima. Oštećeni zidovi i svodovi sanirani su sustavima injektiranja, FRMC sustavom za zidove i FRMC sustavom za svodove i stropove. Posebna je pozornost posvećena krovu, gdje su truli i oštećeni dijelovi zamijenjeni novom drvenom građom. Potkrovlje je ojačano čeličnom konstrukcijom kako bi se stabilnost krova dodatno osigurala.

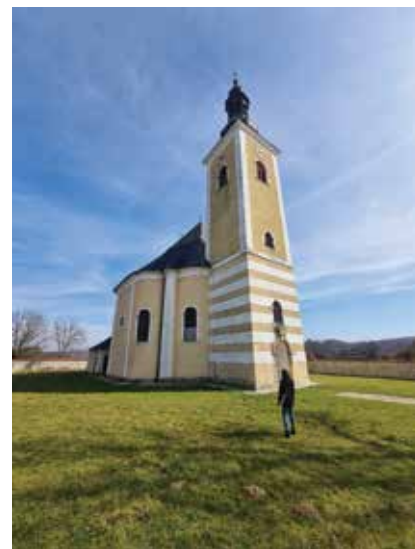
Crkva Uznesenja Blažene Djevice Marije u Pokupskom nakon potresa

Osnovni zahvat kojim se povećala globalna potresna otpornost crkve jest izvedba punoplošne armirane žbuke u sustavu CRM koji se izvodi jednostrano, na vanjskome oplošju svih zidova (toranj, brod, apsida i sakristija), povrhu postojeće cementne žbuke, odnosno u sustavu FRM koji se izvodi na ekstradosu kupole, polukupole i svodova. Globalna stabilnost zvonika pospješuje se izvedbom čelične konstrukcije iznutra, čija je funkcija preuzimanje vlačnih naprezanja koja postojeće zide ne može preuzeti uz očuvanje konstrukcijske cjelovitosti tornja pri jačim intenzitetima potresa. U krovu su, prema elaboratu ocjene postojećeg stanja,

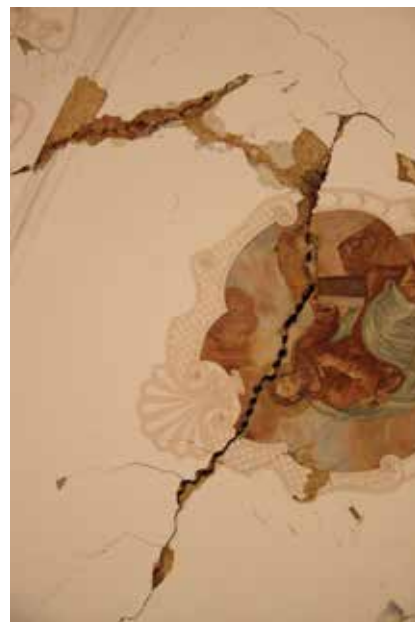
Teška oštećenja zidanog svoda

nilo drveno krovništvo. Polukupole, kupole i svodovi ojačavali su se jednostrano, na ekstradosu, sustavom armirane žbuke FRCM, dok su se izvodnice kupole nad apsидом dodatno ojačavale i FRP trakama. Polukupole glavnog broda su se pre-  
zidavale, pri čemu su njihove izvodnice pojačane čeličnim limom na intradosu. U petama lukova na koje se oslanja glavna kupola izvedene su prednapete čelične zatege Ø36, a intrados lukova konstruktivno je ojačan čeličnim limom debljine  $t = 8$  mm usidrenim u zidnu građu štapičnim sidrima.

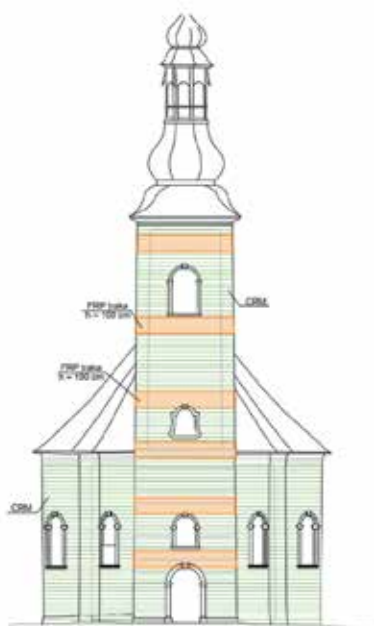
Koncept pojačanja zvonika izvana

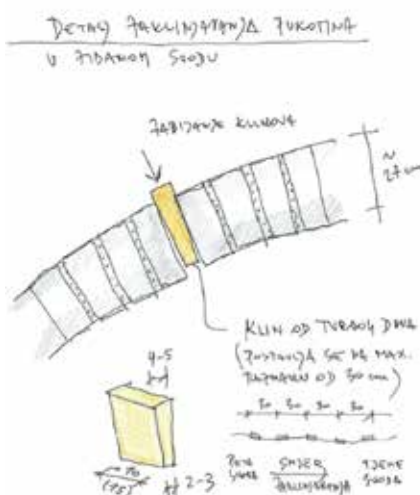
Hitna mjera stabilizacije oštećenih dijelova kupole ugradnjom klinova
