OBNOVA KAZALIŠTA 21 U SISKU

# Kristalna kocka vedrine

**Kazalište 21 oštećeno je tijekom potresa. Zgrada je imala pukotine i konstruktivna oštećenja, a ukupna vrijednost obnove iznosila je oko 3,4 milijuna eura nakon što je dodana „betonska obujmica“ kako bi bila otpornija na buduće potrese.**

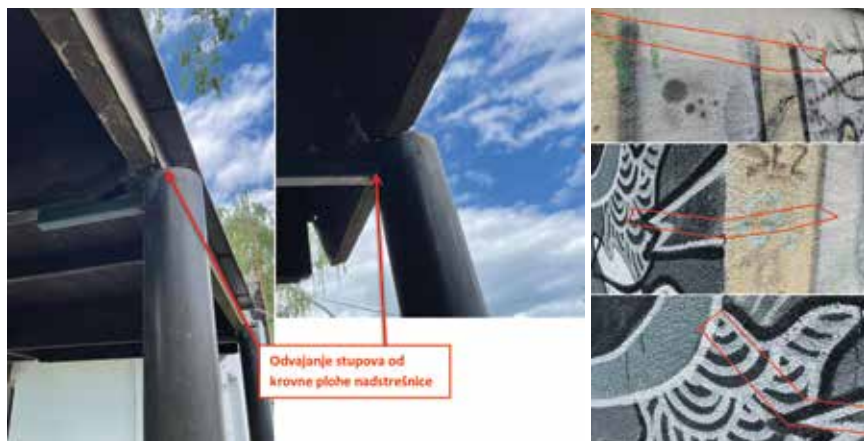
iz Hrvatskog centra za potresno inženjstvo ustanovljeno je da se na njima nalaze pukotine u nosivim zidovima koje upozoravaju na nesigurnost boravka u njima zbog opasnosti od urušavanja. Došlo je do ozbiljnih konstrukcijskih oštećenja ili sloma dijelova konstrukcije

Oštećenja od potresa na zgradi Kazališta 21 (Foto: Elaborat ocjene postojećeg stanja)

Sanacijom i ojačanjem konstrukcije povećana je potresna otpornost u dužemu smjeru. Nosivi su zidovi ojačani, a pregradni sanirani popunjavanjem pukotina te ponovnim nanošenjem završnih slojeva. Mjestimično su pregradni zidovi povezani s nosivim elementima konstrukcije. Izvedeno je i sondiranje temelja, a na potrebnim mjestima djelomično su i ojačani. Izoliranjem podruma spriječena je pojava kapilarnog uzdizanja vode uz zidove podruma. Izvedbom sloja prskanog betona i armature povećani su duktilnost i čvrstoća zidova. Armatura je ankerima povezana sa zidanim zidom. Prema ispitivanjima, posmična otpornost tako ojačanih zidova povećana je za tri do četiri puta u odnosu na neojačani zid.

Postojeći nosivi zidovi ojačani su injektiranjem odnosno zamjenom dotrajalih sljubnica, armiranjem pukotina te torkretiranjem. Postupak je počeo uklanjanjem postojeće oštećene žbuke i nečistoća oko dotrajalih sljubnica morta, a dotrajale su sljubnice očišćene. U pukotine oko sljubnica postavljene su čelične šipke s epoksidnim premazom. Zatim su pukotine injektirane radi povrata postojeće čvrstoće i cjelovitosti zidanog zida. Torkretiranjem ojačani su zidani zidovi oštećeni seizmičkim djelovanjem. Zido-
