# Cjelovita obnova zgrade Hrvatskog doma u Petrinji

Stručni rad

Nakon potresa 2020. godine oštećena je zgrada Hrvatskog doma u Petrinji te je provedena njezina cjelovita obnova. U ovom radu prikazan je ukupan proces obnove, od početnog pregleda i istražnih radova, projektiranja, odabir koncepta pojačanja do provedbe radova u okviru projektantskog nadzora nad pojačanjem konstrukcije. Obnova zgrade Hrvatskog doma primjer je uspješne cjelovite obnove i doprinosi revitalizaciji života u Petrinji budući da je riječ o građevini od osobite važnosti za kulturni život grada.

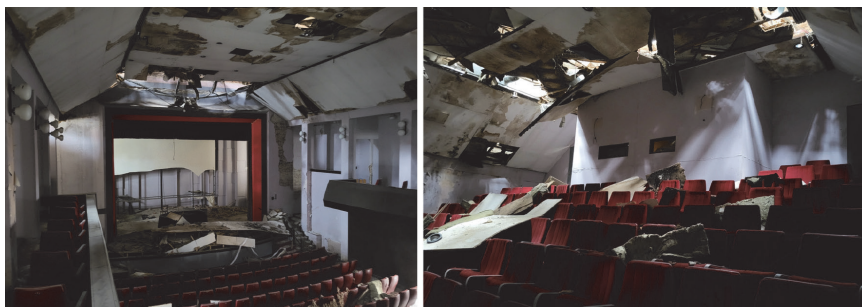
Slika 4. Stanje velike dvorane u trenutku početka realizacije projekta [3]

Najkritičnijim dijelom građevine smatrala se velika dvorana s obzirom na to da je ona konstruktivno bila najoštećenija. Također, nakon potresa dio je pokrova oštećen, pa je uslijed prodiranja atmosferilija došlo do značajnijeg propadanja konstruktivnih i nekonstruktivnih elemenata. Vlaga i voda natapale su elemente dvorane te su se oni nekontrolirano urušavali u prostor dvorane. Šteta uslijed ovih djelovanja progresivna je te se vremenski vrlo brzo povećavala i na svim ostalim dijelovima građevine jer su bili nezaštićeni.

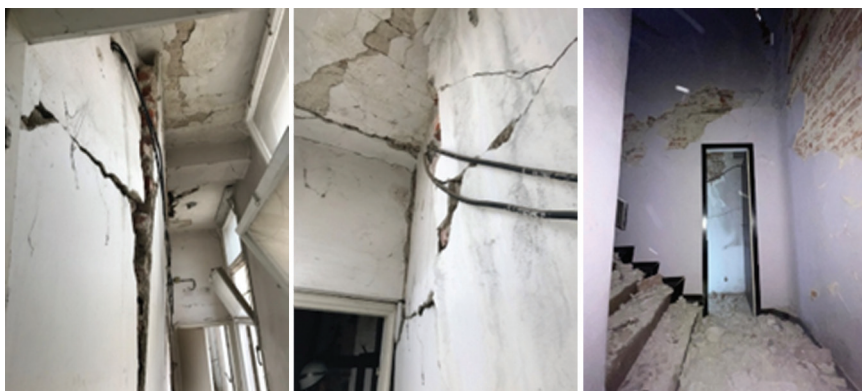
Slika 5. Stanje nenosivih i nosivih zidova uslijed gubitka stabilnosti izvan ravnine [3]

Građevina se u trenutku početka realizacije projektnog zadatka 2022. godine nije koristila, s obzirom na stanje koje je nastupilo nakon potresa. Dijelovi konstrukcijskih i nekonstrukcijskih elemenata u potpunosti su izgubili stabilnost te građevina nije uporabiva.

oštećenja zidova koja su se dogodila nakon potresa upućuju na parcijalno odvajanje i otkazivanje promatranih zidova izvan ravnine. Mehanizam O1, lastavica sa zabatnim zidom, ispunio je 11 % zahtjeva, a Mehanizam O2, nepridržani fasadni zid, ispunio je 85 % zahtjeva linearnim proračunom. Važno je naglasiti kako je provjera otkazivanja izvan ravnine prije svega nužna zato što je analiza globalnog modela valjana jedino pod pretpostavkom odziva konstrukcije kao cjeline.

Stropne konstrukcije povezat će se s vanjskim i unutarnjim zidovima, čime bi se značajno smanjili pomaci i spriječilo oštećivanje pregradnih zidova. Pridržanjem zidova u razinama stropnih dijafragmi izbjeći će se gubitak stabilnosti zidova izvan ravnine, što je u pojedinim zonama sada bio problem.

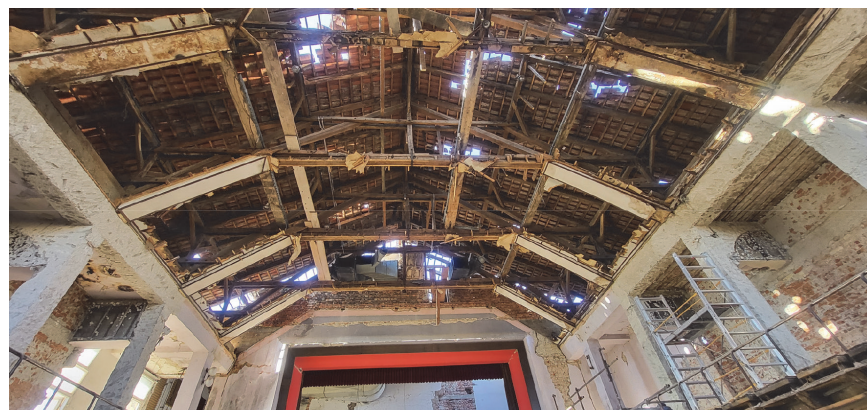
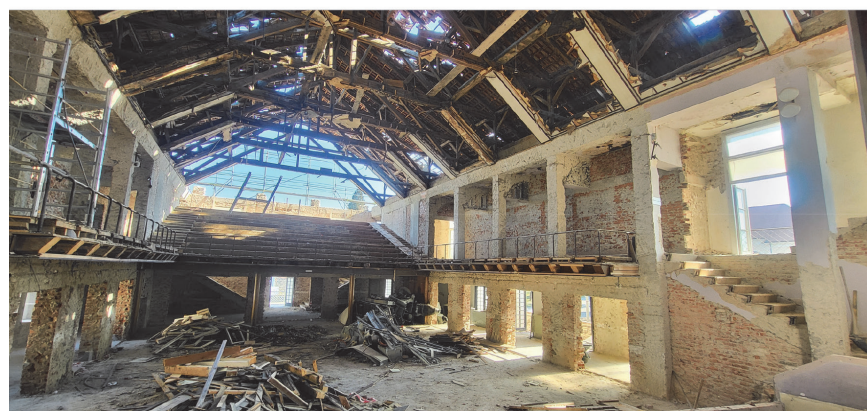
Slika 39. Fotografije faze nakon uklonjenih obloga kada je konstrukcija u potpunosti vidljiva [3]

Početni je period građenja za projektanta konstrukcije najintenzivniji i zahtijeva najveći angažman. Razlog je tome nužnost analize postojećeg stanja nosive konstrukcije nakon uklanjanja svih obloga. U toj fazi u potpunosti je vidljiva konstrukcija sa svim svojim dimenzijama, dispozicijom i svim oštećenjima, slika 39.

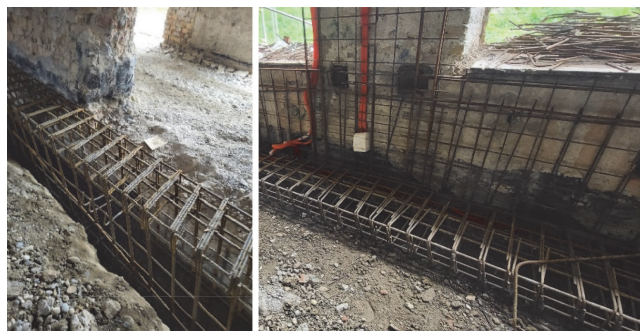
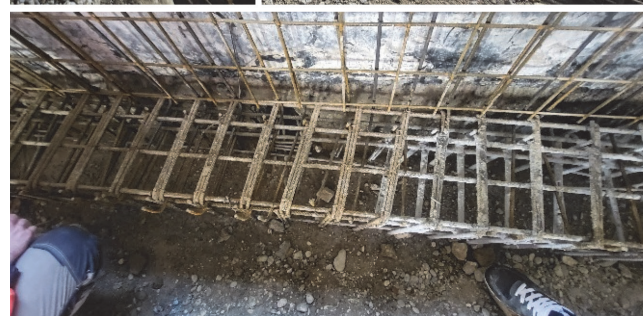
Slika 40. Izvedba radova na ojačanju temeljne konstrukcije [3]

pojačano postojeće zidano zide mora imati izvedeno adekvatno sidrenje u temeljnu konstrukciju, a armatura obloge mora imati kontinuitet kroz stropnu konstrukciju. Detalj sidrenja svih armiranom žbukom ojačanih zidova predviđa se izvedbom nove rubne AB grede koja će se AB moždanicima spojiti na postojeći temelj. Osim uloge sidrenja armature iz obloge, rubna će AB greda povećati ukupnu širinu postojećih temelja te time smanjiti opterećenje na temeljno tlo. Dodatno opterećenje masom uslijed izvedbe obloge armiranom žbukom na temeljnu konstrukciju također će se razmazati na temeljno tlo preko navedene grede. Rubna greda kroz spajanje s postojećim temeljem povećava otpornost temeljne trake na savijanje s obzirom na to da se očekuje da postojeći temelji nisu armirani, slike 27. i 28..

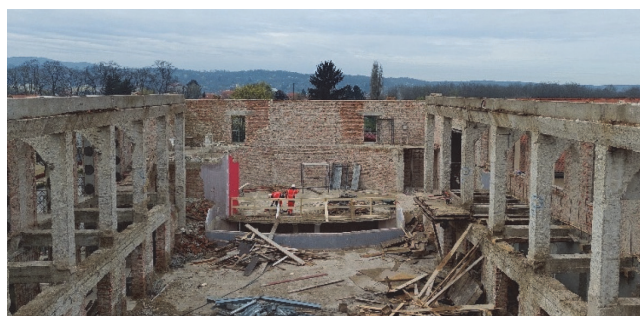
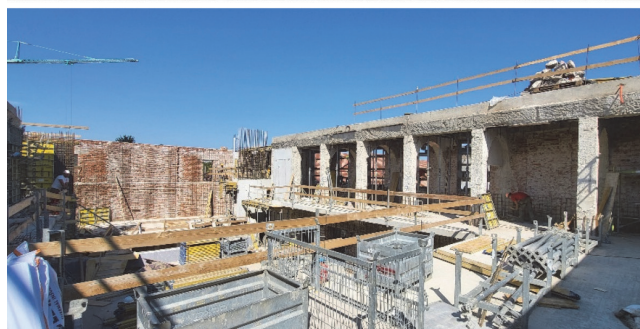
Slika 41. Zatečeno stanje postojeće konstrukcije velike dvorane nakon uklanjanja drvenog krovišta [3]

Postojeći trokutni zabati (lastavica) velike dvorane predviđaju se za uklanjanje do gornje kote AB lukova. Postojeći nadozid predviđa se za uklanjanje, nakon čega se izvodi novi armiranobetonski sidren u postojeće vanjske zidove. Unutar takvog armiranobetonskog novog serklaža predviđaju se ugraditi anker ploče za izvedbu novih čeličnih okvira.

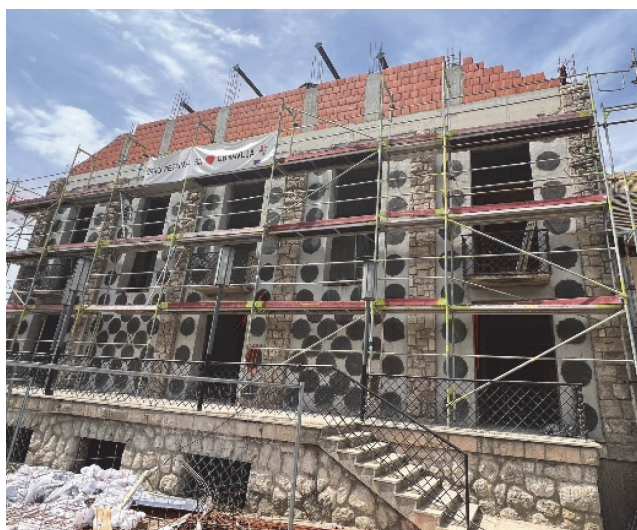
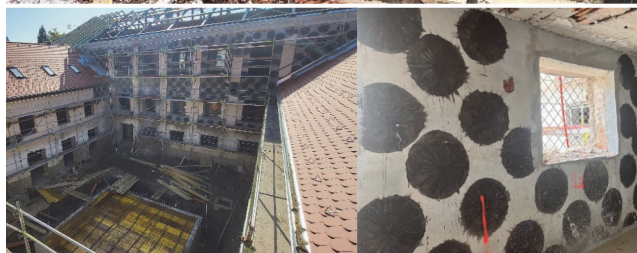
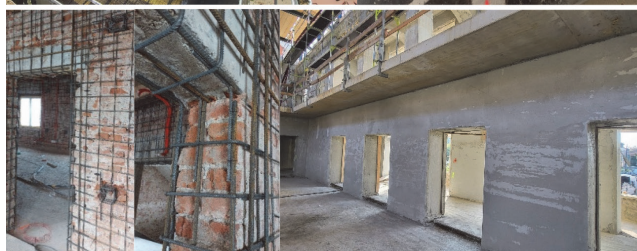
Slika 42. Izvedba radova na ojačanju postojećeg zidanog zida [3]

Postojeće zidano ziđe potrebno je očistiti do nosive konstrukcije, pregledati i konsolidirati postojeća pukotinska oštećenja te nakon toga konstruktivno

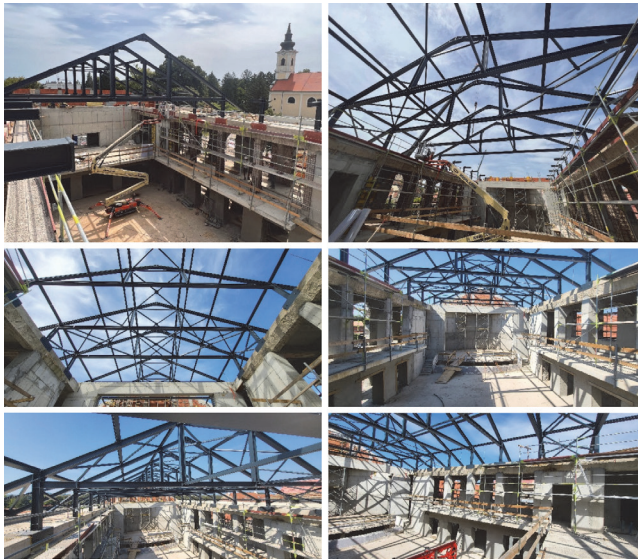
Slika 43. Izvedba radova na novoj čeličnoj krovnoj konstrukciji dvorane [3]

Nova konstrukcija krova predviđa se izvesti kao čelična konstrukcija s okvirima zgloбно pričvršćenim na 4 oslonca. Oslonci na vanjskim zidovima predviđaju se izvesti kako je prethodno opisano, ugradnjom anker ploča u novi AB nadozid, a unutarnji oslonci planiraju se ugraditi u nove armiranobetonske obloge oko postojećih lukova. Stabilizacija okvira u poprečnom smjeru ostvarena je upetim vezama okvira. Konstruktivno se predviđa jedan uzdužni krovni horizontalni spreg kako bi se ujednačili pomaci po okvirima. U poprečnom se smjeru predviđa izvedba dvaju krovni horizontalnih sprega i na istom mjestu dvaju vertikalnih stabilizacijskih sprega. Na nosivu čeličnu konstrukciju predviđa se izvedba sekundarnih čeličnih nosača na koje se polažu drveni rogovi s daščanom oplatom, slike 34. do 36..

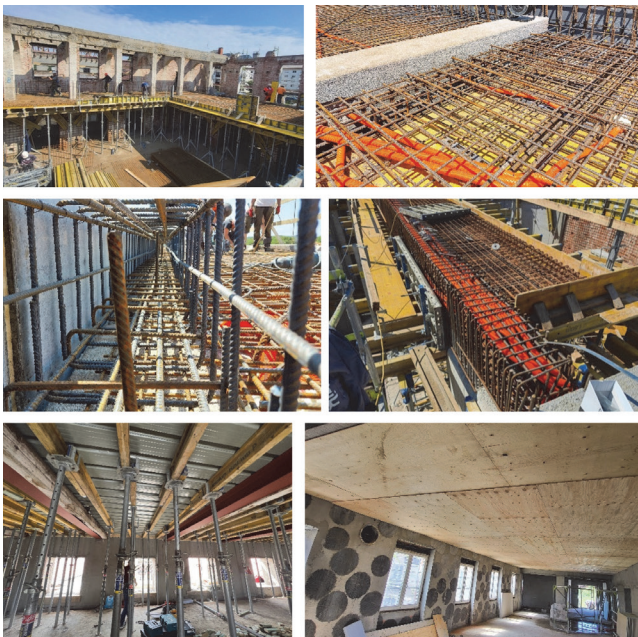
Slika 44. Izvedba radova na novim i pojačanju postojećih stropnih konstrukcija [3]

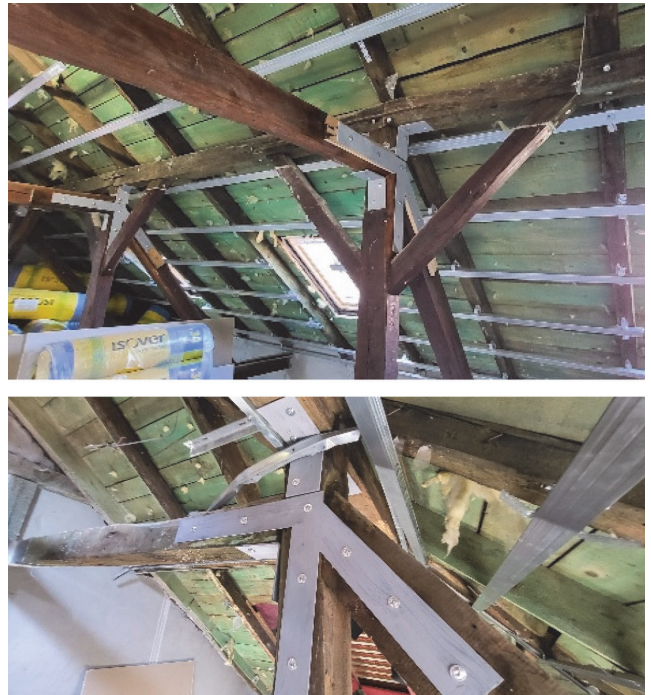
S obzirom na to da nije predviđena sanacija krovne drvene konstrukcije u zoni aneksa i iznad knjižnice, na slici 45. prikazane su dodatne mjere spajanja čvorova pripadajućim metalnim vezama.

Slika 45. Izvedba radova na pojačanju postojećeg drvenog krovišta [3]
