# Detaljna analiza šteta nastalih u pokrajini Hatay uslijed potresa u Pazarcıku i Elbistanu u veljači 2023.

Professional paper

## Comprehensive analysis of the damages in Hatay due to the February 2023 Pazarcık and Elbistan earthquakes

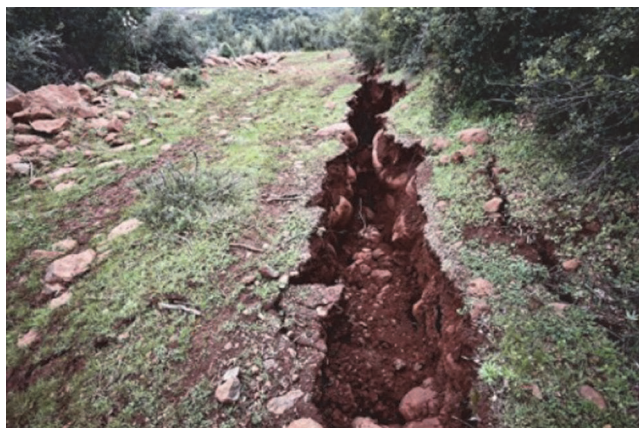
Površinski rasjedi i tragovi translacijskih pomaka zabilježeni su u pokrajini Hatay nakon potresa u veljači 2023. Ti su rasjedi

uzrokovali visinske razlike u rasponu od jednog do tri metra. Na slici 3. prikazane su površinske pukotine i deformacija terena [10].

Slika 3. Površinski rasjedi na poljoprivrednim i šumskim površinama nakon potresa u pokrajini Hatay [10]

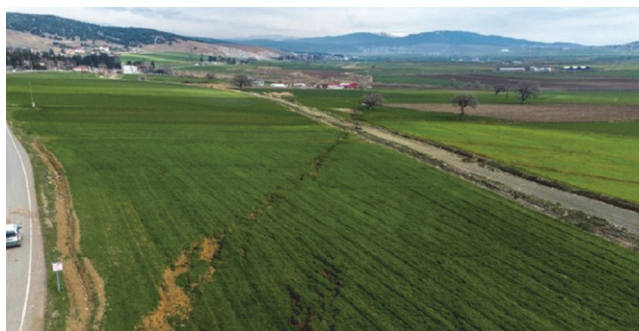
Velike pukotine pojavile su se na poljoprivrednim površinama u selu Tepehanu, u okrugu Altınözü (pokrajina Hatay), kao posljedica seizmičke aktivnosti (slika 4.). Rasjedi s lijevolateralnim pomakom rascijepili su tlo, a zabilježeni pomaci iznose do 300 cm. Osim toga u masliniku površine 35 dekara (3,5 hektara) u Altınözüu formirale su se urušne vrtače približno 30 metara dubine i 200 metara širine, a koje su prikazane na slici 5. [11,12].

Slika 4. Veliki površinski rasjedi na poljoprivrednome zemljištu nakon potresa u Altınözüu [11,12]

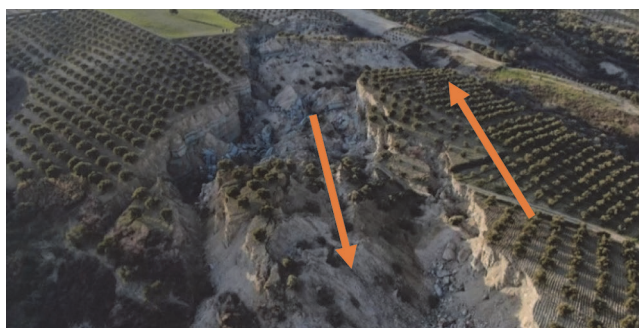
Slika 5. Urušne vrtače u maslinicima nakon potresa u pokrajini Hatay – Altınözü [7]

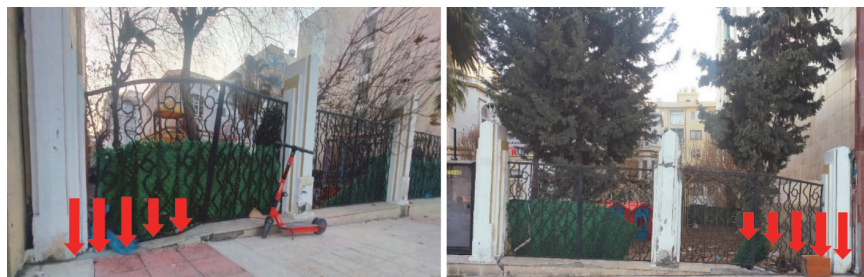
Slika 8. Uslijed potresa u İskenderunu (pokrajina Hatay) uočeni su likvefakcija i izbijanje pijeska

Snažni potresi rezultirali su nizom izazova u području geotehničkog inženjerstva u pokrajini Hatay kao što su likvefakcije, lateralno pomicanje tla, izbijanje pijeska (tzv. *sand boils*), slijeganja, urušavanja i podizanja tla te diferencijalna slijeganja [26–30]. U potresom pogođenome području primijećene su pukotine i šupljine u kojima se pojavilo izbijanje pijeska. Dokazi o likvefakciji i izbijanju pijeska dokumentirani su u blizini džamije Atakaş nakon potresa u veljači 2023., osobito u obalnome području İskenderuna (slika 8.). Na slici 9. prikazane su pukotine i široki rasjedi na prometnicama.

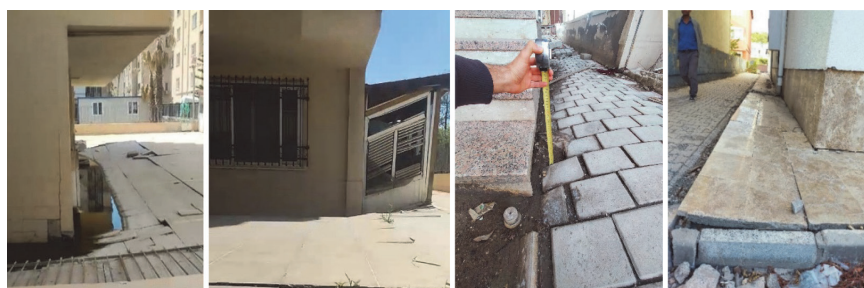
Slika 11. U İskenderunu su nakon potresa zabilježeni slijeganje tla od približno 60 cm te lokalizirana slijeganja

Iako su nakon potresa u priobalnim dijelovima İskenderuna, u dužini od približno 6 kilometara zabilježena slijeganja konstrukcija i do 80 cm, nije došlo do potpunog urušavanja građevina [31, 32]. Slučajevi u kojima likvefakcija tla ne prenosi visoke vrijednosti ubrzanja (1,2 do 1,3 g) na konstrukcije rijetki su i zahtijevaju dodatna istraživanja. Mnoge građevine u tome priobalnom pojasu stare su, izgrađene na vrlo mekome ili nepovoljnome tlu i nemaju duboke temelje poput temelja na pilotima s pločom. Iako se to u početku može činiti kontrainuitivnim, visoka prosječna brzina širenja posmičnih valova ( $V_s(30)$ ) smanjila se u rastresitome pijesku uslijed potresa i time doprinijela očuvanju stabilnosti građevina. Temelji zgrada u priobalnome području, izgrađeni na tlu na kojemu se pojavila likvefakcija uslijed seizmičkog djelovanja, oštećeni su zbog slijeganja koje je iznosilo od 50 do 60 centimetara (slika 11.).

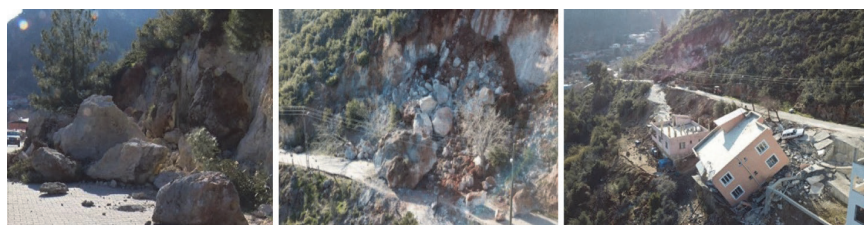
Slika 12. U Kırıkhanu potresi su aktivirali klizišta i uzrokovali odrone stijena [34]

je klizišta i odrone tla koji su doveli do urušavanja litica. Stijene koje su se odlomile s planinskog područja pale su na kuće, pri čemu je u selu Bektaşlıju, u okrugu Kırıkhanu, u pokrajini Hatay smrtno stradalo 49 osoba (slika 12.).

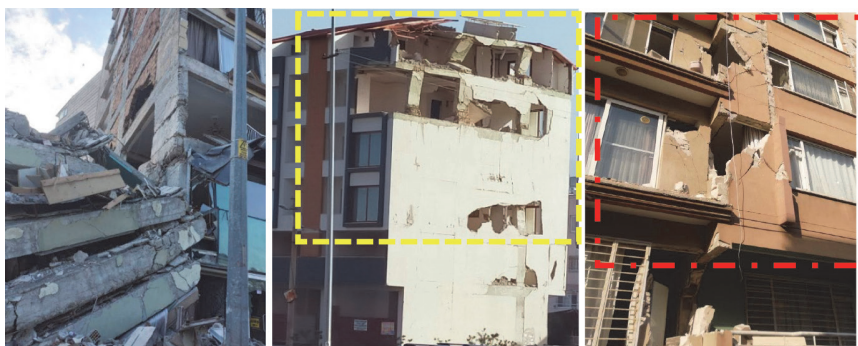
Slika 13. Građevine čiji su nosivi elementi oštećeni uslijed utjecaja susjednih građevina

različitim dinamičkim ponašanjem tijekom potresa mogu doći u međusobni kontakt i uzrokovati oštećenja. Taj fenomen poznat je kao efekt udaranja (engl. *hammering*). S obzirom na prostorno planiranje u pokrajini Hatay, raširena je praksa neprekinute gradnje, što je rezultiralo velikim brojem oštećenja i urušavanja konstrukcija uslijed udaranja (slika 13.). Razlike u visinskim razinama građevina i raznolike konstrukcijske karakteristike (godina izgradnje, vrsta materijala i kvaliteta) znatno doprinose opsegu nastalih oštećenja.

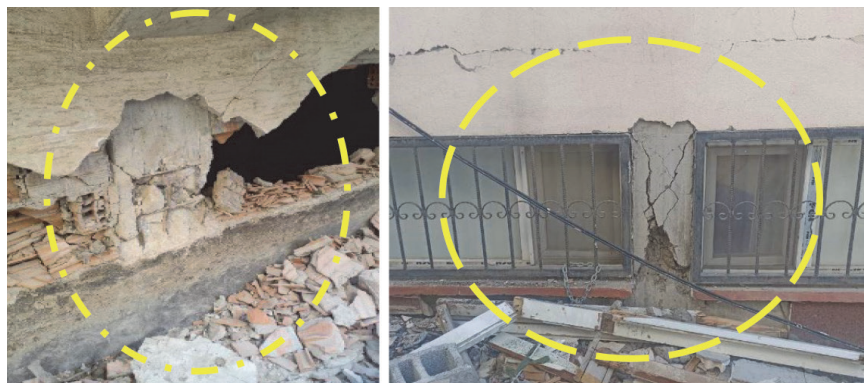
Slika 14. Oštećenja uzrokovana konstrukcijskim nepravilnostima kratkih stupova u Antakiji, u pokrajini Hatay

što uslijed potresa dovodi do pucanja i oštećenja. Oštećenja uzrokovana nepravilnostima kratkih stupova zabilježena su na brojnim građevinama u Hatay (slika 14.).

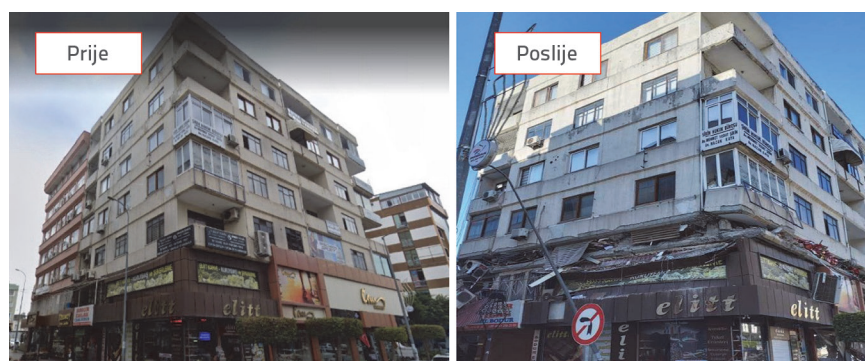
Nepravilnosti mekih katova odnose se na razlike u krutosti između katova u zgradi. Prema odredbama TBEC-2018, tip B2 klasificira se kao vertikalna nepravilnost. Regulativa navodi to da se za dva međusobno okomita smjera seizmičkog djelovanja, ako je omjer relativnog pomaka (engl. *drift*) na bilo kojemu katu, osim na prizemlju, u odnosu na relativni pomak na katu iznad ili ispod veći od 2, može očekivati pojava mekog kata. Tijekom potresa stupovi u međukatnome prostoru iznad prizemlja bili su izloženi prekomjernim naprezanjima te doživjeli slom, što je rezultiralo velikim oštećenjima na jednoj konstrukciji u İskenderunu (slika 15.).

Slika 15. Konstrukcijska oštećenja prije potresa u İskenderunu, u pokrajini Hatay, i nakon njega

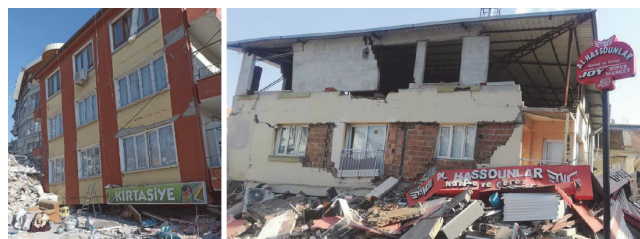
Slika 16. Zgrade s mekim katovima u Antakiji, u pokrajini Hatay, koje su se srušile tijekom potresa

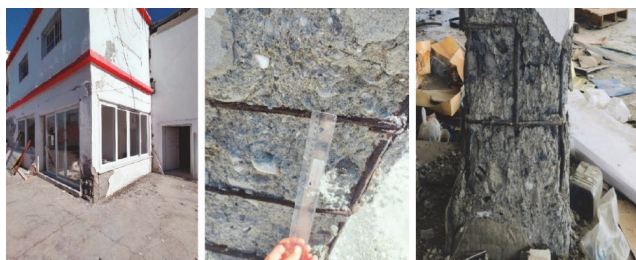
Istraživanje oštećenja dvokatne zgrade u općini Belenu, u Hatay, pokazalo je da su presjeci stupova bili neadekvatni (20 cm × 20 cm), zaštitni sloj betona nedovoljan, armature korodirane i smanjena promjera, vilice na armaturi izrađene pod kutom od 90°, a razmak između vilica iznosio je 30 cm. Uz to korištene su različite debljine i količine ravne armature bez rebara, a u sastavu betona bili su krupni agregati, što je rezultiralo njegovom slabijom kvalitetom (slika 17.).

Slika 17. Konstrukcijska oštećenja u višekatnoj zgradi u pokrajini Hatay nakon potresa

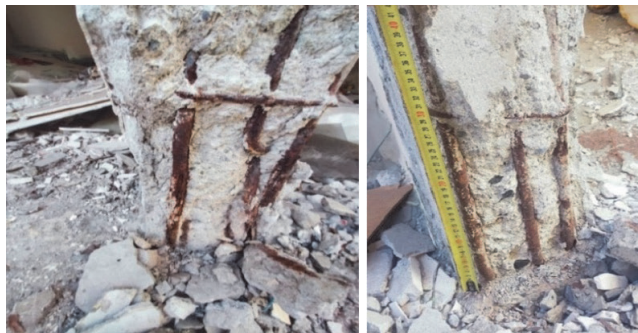
Konstrukcijska oštećenja uzrokovana korozijom bila su izražena zbog prisutnosti morske vode u blizini Hataya, osobito u priobalnim područjima (slika 18.).

Slika 18. Gubitak prionjivosti armature u betonu i smanjenje promjera armature (smanjenje poprečnog presjeka)

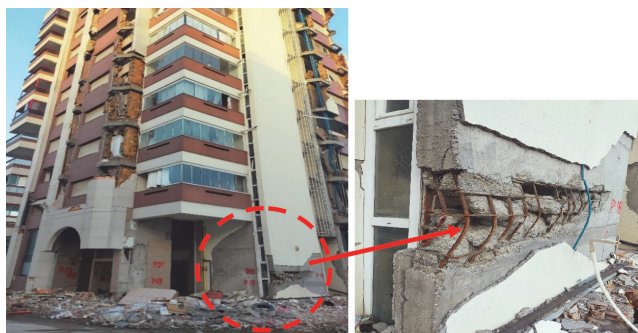
Nakon potresa u pokrajini Hatay 6. veljače 2023. detaljno su analizirana oštećenja posmičnih zidova uslijed posmičnog naprezanja i savijanja. U visokoj zgradi u okrugu Iskenderunu posmični su zidovi oštećeni zbog znatnih pomaka i naprezanja poprečnih presjeka uzrokovanih jakim podrhtavanjem tla (slika 19.). Zaštitni sloj betona napuknuo je, a na nekim mjestima u cijelosti je zdrobljen zbog prekoračenja tlačne nosivosti. Vilice su se otvorile, uzdužna armatura pomaknuta je za oko 10 centimetara, a zabilježeni su i lomovi dijela uzdužne i poprečne armature.

Slika 19. Plastična deformacija i oštećenja uslijed savijanja izvan ravnine u posmičnome zidu u Iskenderunu (Hatay)

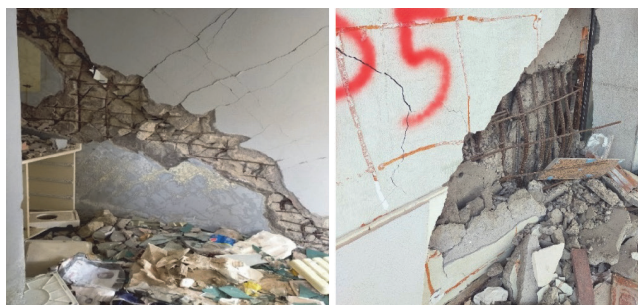
Slika 20. Dijagonalne pukotine i gubitak presjeka u nosivim zidovima

Dijagonalne pukotine pojavile su se u nosivim elementima uslijed prevelikih naprezanja u presjeku ili nedovoljnih dimenzija presjeka (slika 20.).

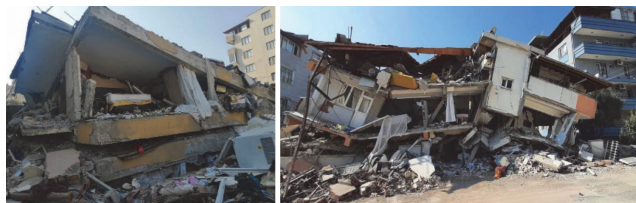
Prema TBEC-2007 [42], stupovi moraju biti čvršći od greda, a zbroj nosivih momenata stupova koji se spajaju na svakome spoju stup – greda mora biti najmanje 20 % veći od zbroja nosivih momenata greda koje se spajaju na toj istoj površini stupova u konstrukcijskim sustavima sastavljenima od okvira ili kombinacije posmičnih zidova i okvira. U suprotnome, radi se o nepravilnosti poznatoj kao "slabi stup – jaka greda" (slika 21.). Krajevi stupova bili su izloženi opterećenjima koja su premašila njihovu maksimalnu nosivost, što je dovelo do pukotina, pojave mekih katova te, u nekim slučajevima, do potpunog sloma konstrukcije.

Slika 21. Posljedice sustava "slabi stup – jaka greda" uslijed potresa u Antakiji i Iskenderunu

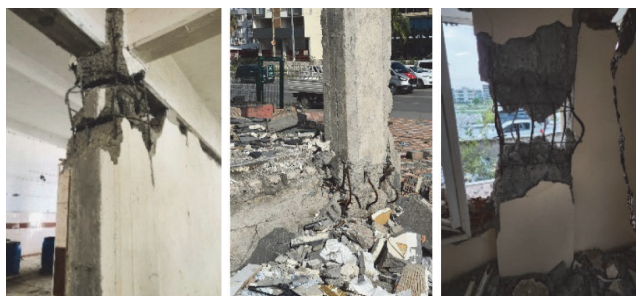
Loša kvaliteta izvedbe doprinosi oštećenjima prouzročenima potresima. U nekim nosivim elementima srušenih ili teško oštećenih konstrukcija vilice nisu bile pravilno povezane s uzdužnom armaturom. Zbog toga vilice ne mogu osigurati odgovarajuću prijanjajuću vezu s betonom te se zbog dinamičkog pomaka odmah otvaraju (slika 22.).

Slika 22. Loše izvedena poprečna armatura

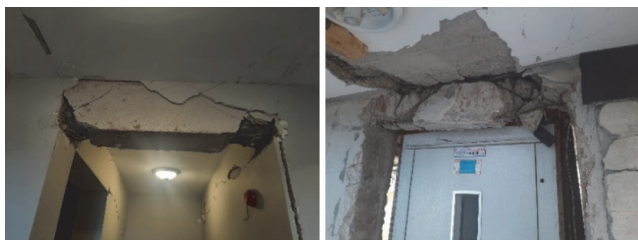
Također je zabilježeno znatno oštećenje kratkih greda povezanih s betonskim zidom dizala te kratkih greda izvedenih na zahtjev arhitekata (slika 23.).

Slika 23. Primjeri pukotina na kratkim gredama spojenih s posmičnim zidovima dizala

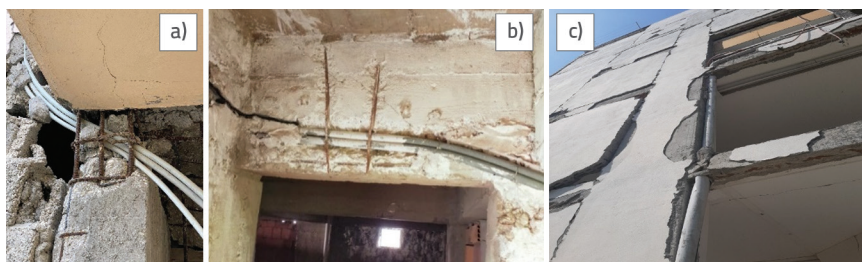
Tijekom pregleda zgrada oštećenih u potresu pronađeni su neprikladni materijali u betonu. Mnogi sustavi poput vodovodnih cijevi i električnih kabela prolaze kroz nosive elemente, smanjujući njihove presjeke, a time i nosivost, što dovodi do većih oštećenja konstrukcije. Kao što je to prikazano na slikama 24.a i b, električni kabeli koji prolaze kroz nosivi element smanjili su čvrstoću tog dijela elementa, a na slici 24.c prikazane su vodovodne cijevi koje prolaze kroz nosivi element koje su smanjile presjek u tome dijelu elementa i uzrokovale pojavu pukotina uslijed potresa.

Slika 24. Materijali koji uzrokuju oštećenja u konstrukcijskim elementima
