Raspodjela tvrdoće u poprečnom presjeku žljebaste tračnice

Original scientific paper

Hardness distribution over cross-section of grooved rails

Head hardened rails have been introduced in order to extend the rail-replacement cycles for Zagreb tram tracks. During their precurving, the rail cracking occurred. Hardness tests were performed and tensile strength was calculated to establish whether unusual mechanical properties of rail steel are responsible for the cracking. Tests have shown that hardness values, despite significant variation over the rail cross-section, are higher than the prescribed minimum. It is assumed that rail problems encountered may be due to changes in rail steel microstructure resulting from an increase in rail head hardness during its thermal treatment.

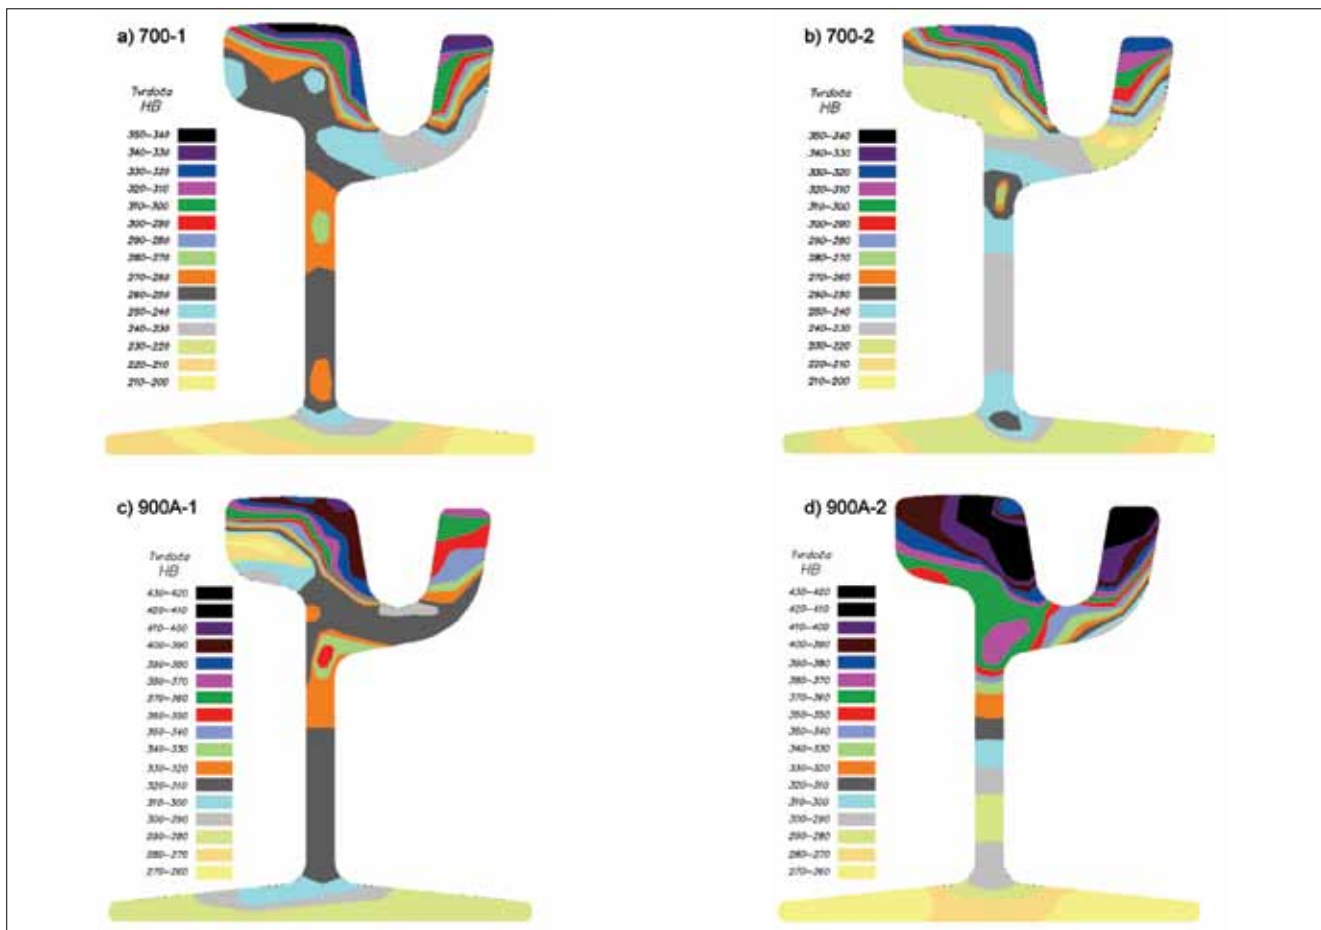
Slika 15. Raspodjela vrijednosti tvrdoće duž poprečnog presjeka tračnica: a) uzorak 700-1; b) uzorak 700-2; c) uzorak 900A-1; d) uzorak 900A-2

uočljiva nejednolikost u raspodjeli prosječnih vrijednosti tvrdoće po poprečnom presjeku odnosno postupno smanjenje tvrdoće glave tračnice od vozne površine prema vratu i nožici tračnice te zone lokalnog povećanja tvrdoće na prijelazima glava-vrat i vrat-nožica tračnice.
