Analiza napuknuća na voznoj površini tračnica

Stručni rad

Analysis of cracking on running surface of rails

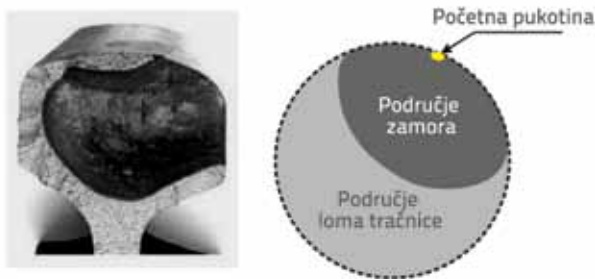
moгу uzrokovati lom tračnice. Općenito, površina loma uslijed kontaktnog umora pri kotrljanju ima karakterističan izgled. Mogu se izdvojiti dvije vizualno različite površine: područje umora i područje loma tračnice (slika 2.).

Slika 2. Karakteristični izgled površine čelika nakon loma izazvanog oštećenjem squat [6]

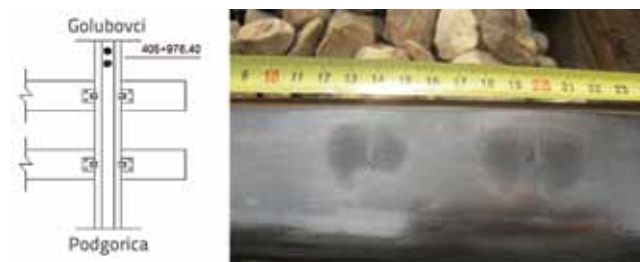
Nema pravila vezana za lokaciju pojavljivanja oštećenja *squat* i pojavljuju se u velikom broju (slika 8.), što je opasno jer postoji rizik od višestrukih lomova i pojave značajnih zazora.

Slika 8. Višestruko *squat* oštećenje (tipičan oblik "pluća")
