Učinak veličine stupa i kuta nagiba pukotina na stabilnost podzemnih prostorija u poroznim vapnencima

Stručni rad

Effect of pillar size and joint dip on stability of porous limestone cellars

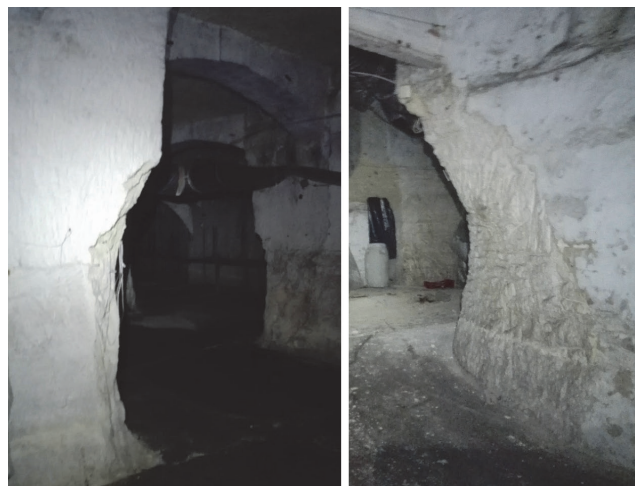
Slika 1. Usječeni segmenti stupova na ispitanoj području

Podrumi u ispitanoj području imaju stupove i zidne stupove. Problem nastaje kada se horizontalni presjek stupova smanji kako bi se stvorio veći prostor unutar podruma, kao što je prikazano na slici 1. Navedeno smanjenje poprečnog presjeka može dovesti do problema u stabilnosti prostorija i prostora iznad njega na kojem se planira graditi. Time se stupovi dodatno opterećuju. Svako smanjenje njihovog poprečnog presjeka može ugroziti sposobnost stupa da izdrži opterećenje iznad sebe, što može uzrokovati probleme sa stabilnošću. To može dovesti do sloma konstrukcije, što može biti opasno i potencijalno ugroziti život.

U izračunima se uzimaju u obzir različite veličine stupova i različite orijentacije pukotina kako bi se ispitao učinak geometrijskih promjena na slici 1 i orijentacije pukotina na stabilnost stupa. Tijekom rudarskih aktivnosti, kada je rudnik ili dio rudnika napušten, dimenzije stupova se smanjuju kako bi se izvadio dio materijala iz stupa. Taj proces može izazvati isti učinak na stabilnost, ali dugoročna stabilnost u rudarskim projektima nije potrebna.

Za procjenu stupa na slici 1., omjer širine i visine stupa je $3,4/5$ m = 0,68, kut nagiba je oko 77°, a svojstva pukotina su slična pukotini 1 (suha pukotina). Prema rezultatima predstavljenoga istraživanja, stabilnost ovog stupa je približna vrijednostima označenih redaka u tablici 4.

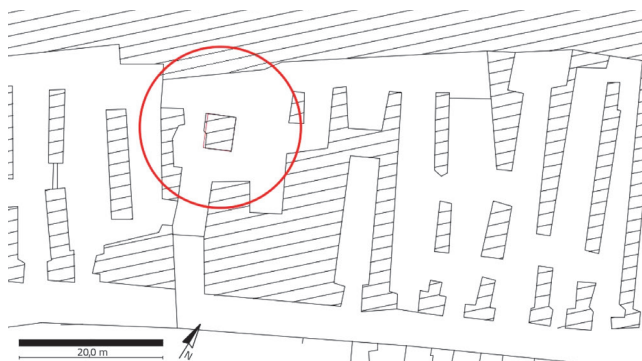
Slika 2. Nacrt podrumskog sustava s ispitanim stupom; iscrtkano se područje odnosi na potporni sustav

Ispitivanje stabilnosti stupa uključuje nekoliko procesa, od terenskog rada i modeliranja do laboratorijskog rada. Terenski je rad izveden u području Budafoka (južna Budimpešta), koje je poznato po svojim podrumskim sustavima. Mjesto uzorkovanja samo je dio velikog podrumskog sustava površine oko 50.000 m², a oko ispitnog mjesta postoji još takvih podrumskih sustava. Na slici 2. prikazan je jedan dio podrumskog sustava s ispitnom prostorijom i stupom koji su označeni crvenim krugom. Iscrtkano područje na slici 2. su porozni vapnenački stupovi, a bijela područja su podrumski prostori.

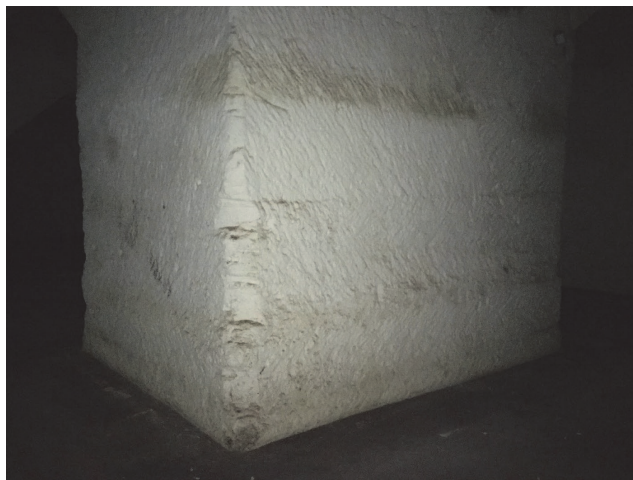
Slika 4. Ispitani stup

prema uputama norme ASTM D5607-16. Posmična ispitivanja provedena su pod različitim normalnim opterećenjima. Geometrija stupa dobivena je ručno u podrumu. Dimenzije horizontalnog presjeka su 3,6 m x 4,7 m, a visina stupa je 5 m. Ispitani stup prikazan je na slici 4.

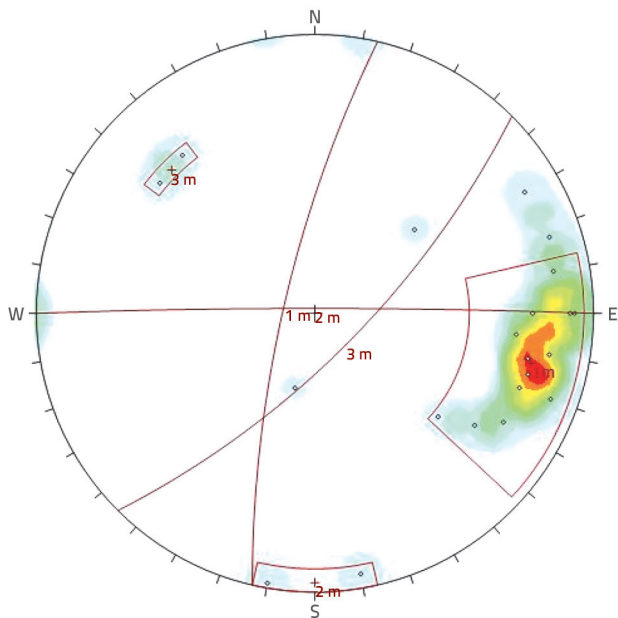
Slika 5. Pukotine ispitivanog područja s glavnim skupom pukotina

Ispitane su postojeće pukotine kako bi se odredili parametri modeliranja pukotina koji mogu najbolje prikazati pukotine u modelu. Ispitane su pukotine u tom području, a orijentacija glavnih pukotina izmjerena je geološkim kompasom i android aplikacijom Rocklogger. Izmjereni podaci ocijenjeni su pomoću softvera Rocscience Dips. Rezultati orijentacije pukotina prikazani su na slici 5, pri čemu je prosječni smjer nagiba 283 stupnja, a prosječni kut nagiba iznosi 77 stupnjeva za glavni skup pukotina. Skupovi pukotina uglavnom sadrže vrlo strme pukotine, ali postoje i neke pojedinačne pukotine s manjim kutovima nagiba. U stupu se može prepoznati samo jedna pukotina iz glavnog skupa pukotina. Ipak, u izračunu se također uzimaju u obzir različite orijentacije pukotina za mapiranje njihovog učinka na stabilnost. 3D model ispitnog stupa izrađen u RS3 softveru prikazan je na slici 6, pri čemu pukotina ima kut nagiba od 30 stupnjeva.

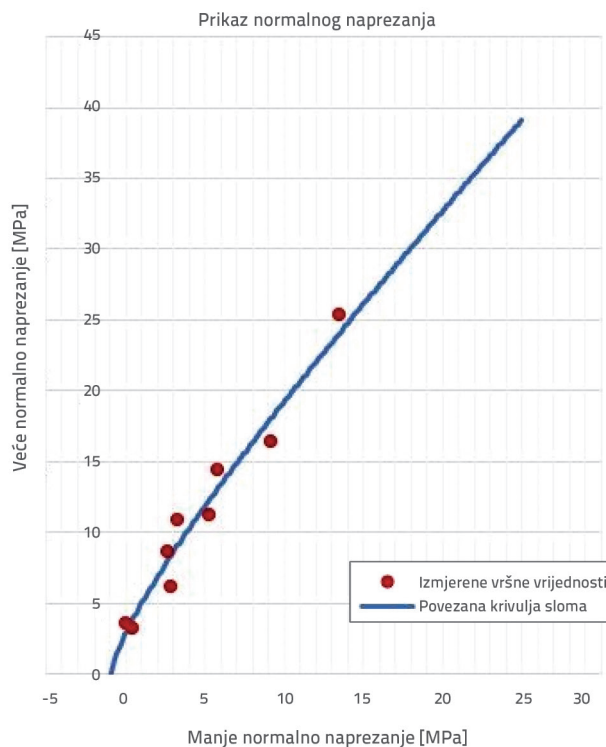
Slika 7. Rezultati troosnog laboratorijskog ispitivanja iscrtani na dijagramu manjeg i većeg normalnog naprezanja

Nakon određivanja točaka sloma u troosnim i UCS ispitivanjima, svi podaci su obrađeni u softveru RSData kako bi se dobili podaci za modeliranje. Rezultati su ucrtani u dijagram manjeg i većeg normalnog naprezanja na slici 7., crvene točke odnose se na izmjerene vršne vrijednosti, a plava linija predstavlja povezanu krivulju sloma (Hoek-Brown).

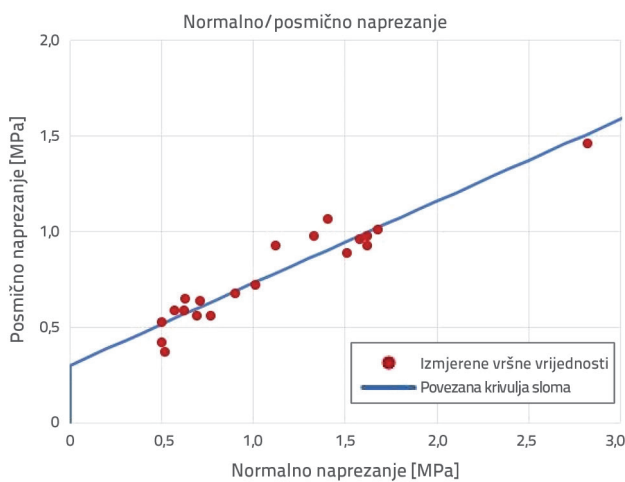
Slika 8. Ispitivanja posmične čvrstoće duž diskontinuiteta poroznog vapnenca (prikaz normalnog napreznja i posmičnog napreznja)

Provedeno je nekoliko ispitivanja čvrstoće izravnim posmikom kako bi se odredila posmična čvrstoća duž diskontinuiteta poroznog vapnenca. Primijenjeni uređaj je *Controls shear box* za ispitivanje posmične čvrstoće diskontinuiteta sa sensorima opterećenja za mjerenje normalnog opterećenja i posmičnih opterećenja do 50 kN. Primijenjeni pretvornik za mjerenje posmičnih pomaka mogao je mjeriti do 100 mm. Određeni su kut trenja i prividna kohezija, a rezultati ispitivanja ucrtani su na dijagram normalnog napreznja i posmičnog napreznja s povezanom linijom (slika 8.). Na slici se crvene točke odnose na izmjerene vršne vrijednosti, a plava linija se odnosi na Mohr-Coulombov kriterij sloma. Kut trenja bio je 23 stupnja, a prividna kohezija 0,30 MPa. Primijenjene vršne i rezidualne vrijednosti posmične čvrstoće nalaze se u tablici 3. Za izračun su primijenjeni i reducirani parametri za modeliranje učinka curenja vode jer su prostorije nekoliko puta bile mokre zbog kvara na vodovodnim cijevima. To je razlog dvaju različitih parametara posmične čvrstoće pukotina u tablici 3., pukotine imaju visoku postojanost budući da su u rasponu od 10 do 20 m duljine.

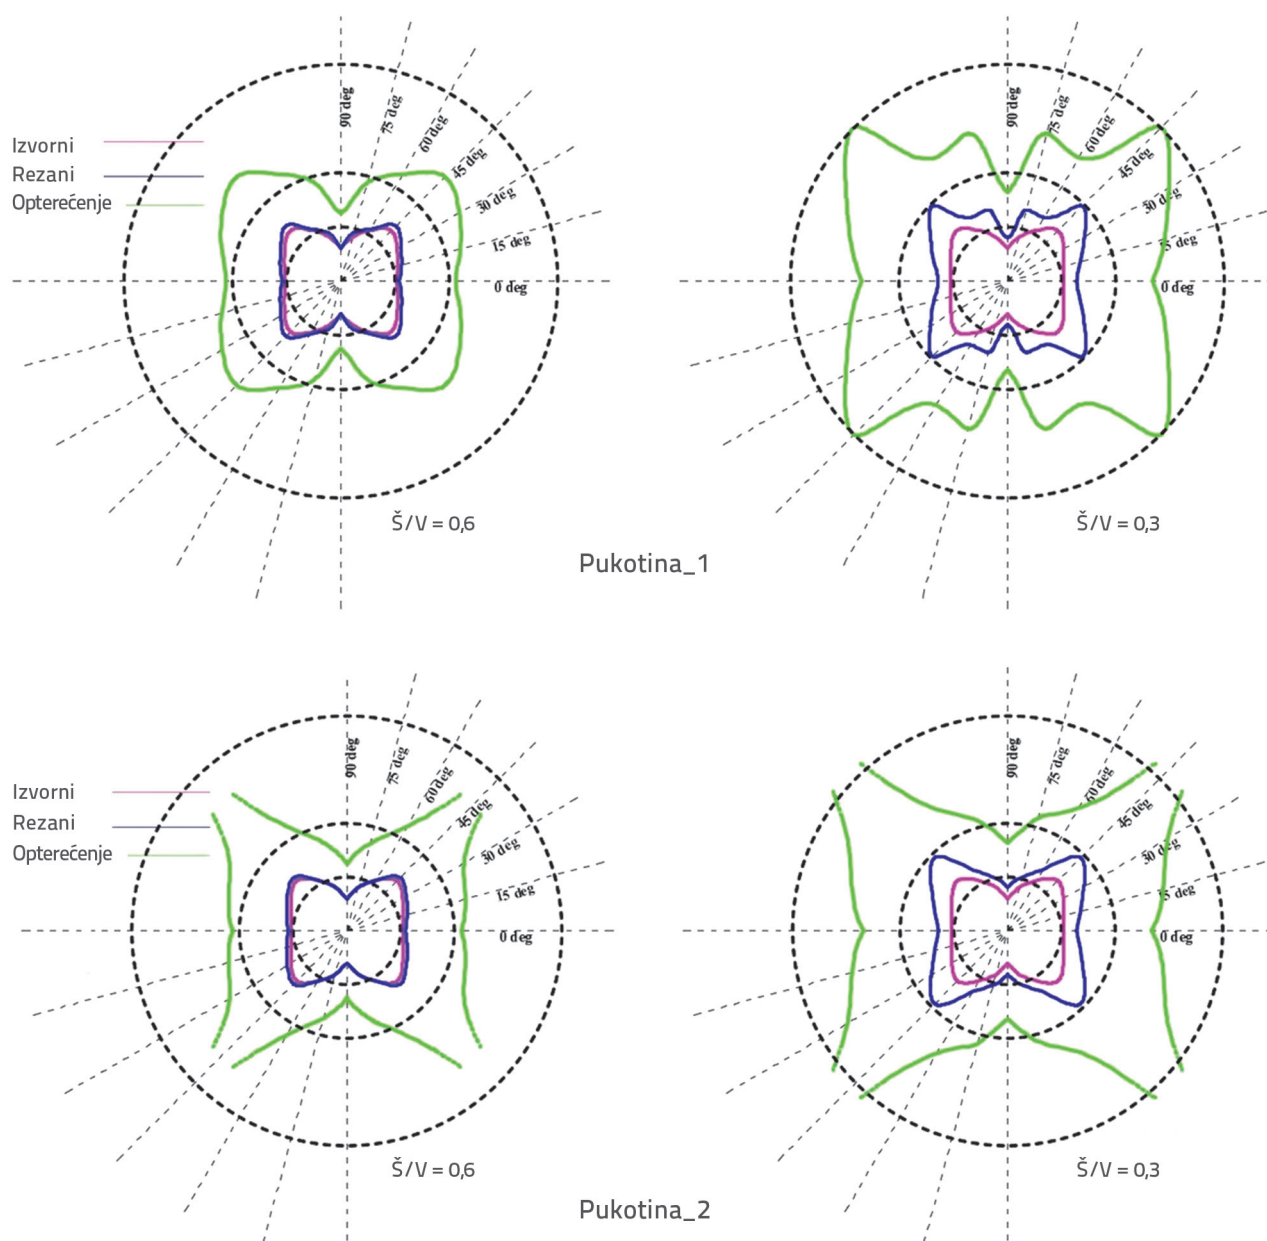
Slika 12. Pomaci s učinkom kuta nagiba pri različitim omjerima širine i visine i u različitim uvjetima pukotina (tri kruga pokazuju ljestvicu pomaka u stupovima 2,5 mm, 5,0 mm i 10,0 mm)

Rezultati izračuna također su prikazani u dijagramu na slici 12. Za grafikon su odabrane dvije najznačajnije dimenzije stupa. Omjer $\dot{S}/V = 0,6$ je minimalna širina stupa, a pomaci se počinju povećavati kod rezanog stupa. Drugi je omjer $\dot{S}/V = 0,3$, što predstavlja najtanji stup. Pomaci su dodani na sliku s kutom nagiba, tako da je učinak kuta nagiba vidljiv na slici. Sva tri slučaja su na dijagramu označena različitim bojama: izvorni oblik (ružičasta), rezani oblik (plava) te rezani oblik s opterećenjem zgrade (zeleno). Crne crtkano-točkaste linije predstavljaju mjerilo, najmanja je 2,5 mm, srednja je 5,0 mm, dok najveća pokazuje pomak od 10,0 mm. Slika prikazuje dijagrame i za suhe i za mokre pukotine. Najmanji pomaci su rezultat vertikalnih i horizontalnih pukotina. Maksimalni su pomaci uočeni kod pukotina od 45 stupnjeva. Mokra pukotina pokazuje slom stupa kada su pomaci povećani, a zelene linije nisu povezane.

U slučaju omjera $\dot{S}/V = 0,6$, pomaci izvornog i rezanog stupa su gotovo isti pa se ružičasta i plava linija gotovo preklapaju. Kod drugog omjera širine i visine ($\dot{S}/V = 0,3$) i u ova dva slučaja postoje razlike, pa je kod tankog stupa učinak rezanja značajniji. Sigurnost stupa je nedovoljna kada kut nagiba iznosi 45 stupnjeva ili kada je omjer širine i visine manji od 0,3 pa je $SRF < 1,35$. Pri $SRF < 1,0$, stup se ruši kada je kut nagiba 45 stupnjeva, a omjer širine i visine ispod 0,6. Slika 13. prikazuje krivulju SRF u odnosu na širinu i visinu za oba uvjeta pukotina kada je kut nagiba 45 stupnjeva. Sve SRF vrijednosti pukotine 2 su ispod 1,35, dok za pukotinu 1 dvije vrijednosti širine i visine (0,4 i 0,3) imaju SRF niži od 1,35.

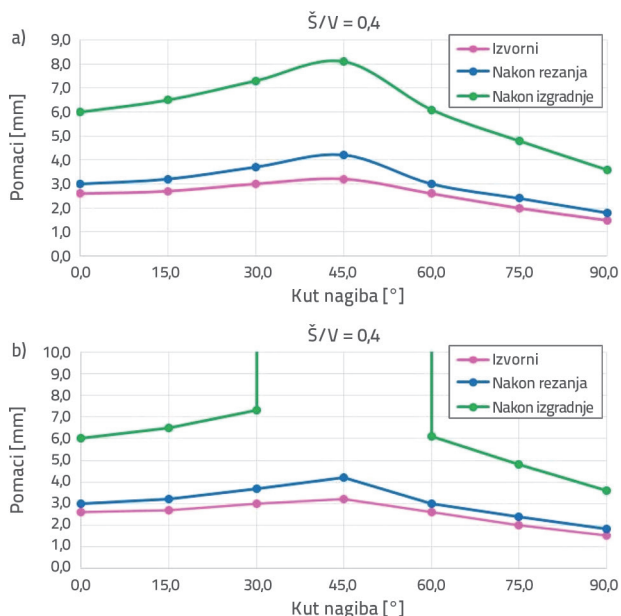
Slika 14. Pomaci u odnosu na kut nagiba pukotina s oba uvjeta pukotina u slučaju $\check{S}/V = 0,4$: a) pukotina 1; b) pukotina 2

Pomaci kao funkcija kuta nagiba kada je $\dot{S}/V = 0,4$ prikazani su na slici 14. Tri krivulje predstavljaju pomake svakog koraka modeliranja.
