OBNOVA GRADSKJE MUNJARE U PETRINJI

# Prvo pojedinačno zaštićeno kulturno dobro obnovljeno nakon potresa

**U Petrinji je u travnju 2024. obnovljeno prvo pojedinačno zaštićeno kulturno dobro oštećeno u potresu. U cjelovitu obnovu i opremanje zgrade Gradske munjare uloženo je približno milijun eura, a radovi su trajali pet mjeseci.**

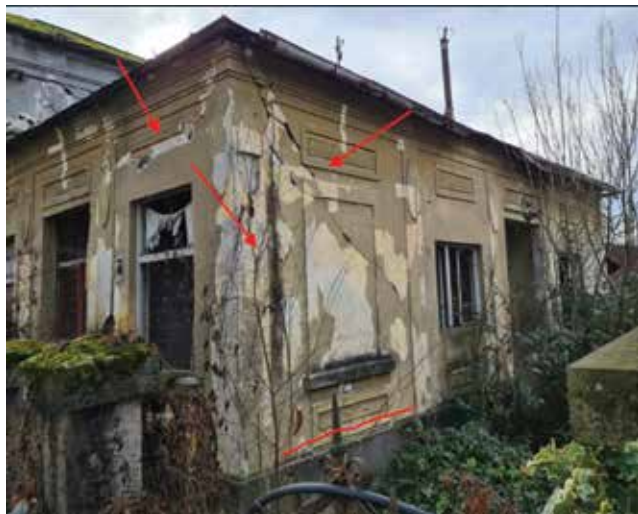
Pukotine na sjevernom pročelju zgrade A

srednu prijetnju sigurnosti ljudi i građevinama na susjednim parcelama jer nije ispunjavala temeljne zahtjeve u pogledu mehaničke otpornosti i stabilnosti. Ojačanje i popravak konstrukcije nisu bili mogući. Trebalo je razgraditi građevine, uz preporuku da se hitno pristupi razgradnji elemenata ispune koji izravno ugrožavaju sigurnost prolaznika i korisnika susjednih parcela. Razgradnja je trebala biti izvedena vrlo pažljivo, kako bi se postojeći neoštećeni materijal mogao ponovno iskoristiti za gradnju te na taj način sačuvati dio kulturne baštine.

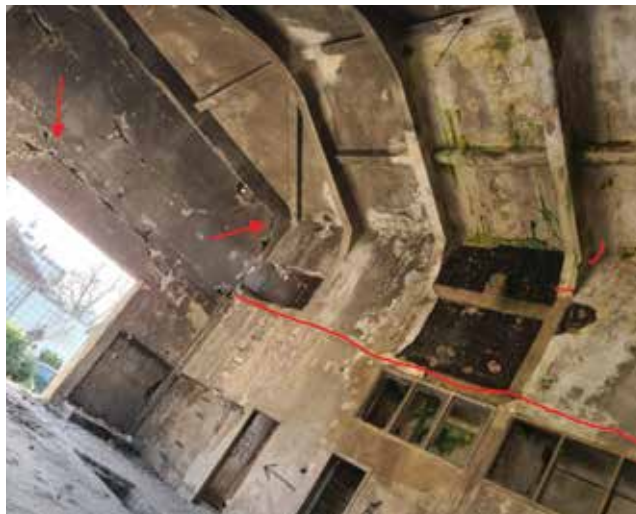
Odvajanje zabatnog zida i opća dotrajalost svih elemenata

jućeg temeljenja. Propadanje krova od eternita i lima izazvalo je ozbiljne degradacije drvene krovne konstrukcije, a prokišnjavanje je uzrokovalo oštećenja kosih krovnih ploča i zidova od opeke. Na sjeveroistočnome dijelu zgrade zabilježeno je slijeganje temelja, uzrokovano plitkim temeljenjem i ispiranjem temeljnog tla, što je rezultiralo slijeganjem tog dijela objekta. Dodatno, zbog nedovoljne zbijenosti nasipa između nadtemeljnih zidova došlo je do slijeganja i sloma dijela podne konstrukcije prizemlja. U zidovima zabilježene su horizontalne, vertikalne i kose pukotine, nastale uslijed slijeganja temelja ili zbog zidanja pregradnih zidova bez temelja izravno na armiranobetonskoj podnoj ploči. Na pročeljima bila su vidljiva i oštećenja nastala tijekom ratnih djelovanja. Zbog teških oštećenja zgrada Gradske munjare predstavljala je nepo-

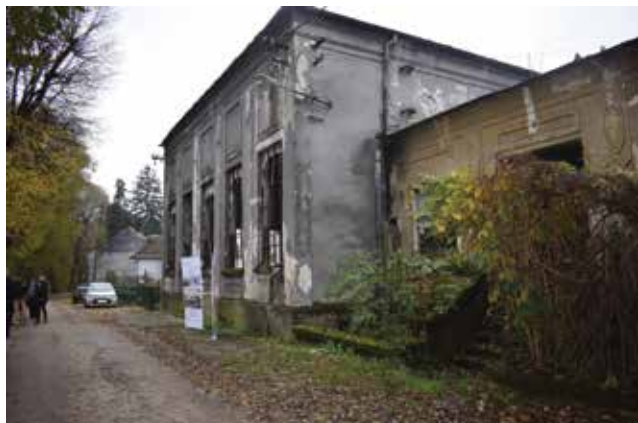
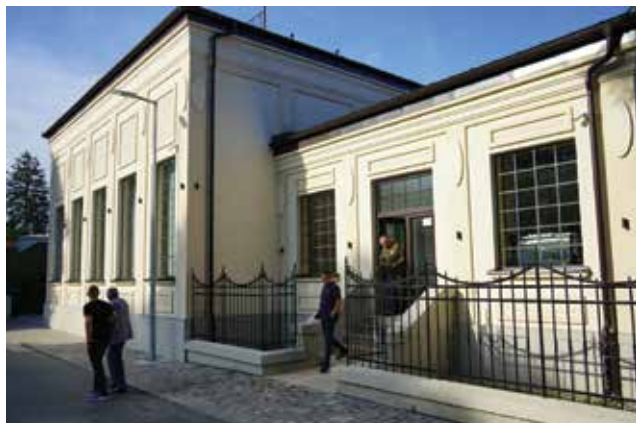
Gradska Munjara prije obnove (lijevo) i poslije obnove (desno)

se odnosi na faksimilsku rekonstrukciju cjeline zgrade prema *Programu cjelovite obnove kulturno-povijesne cjeline grada Petrinje nakon potresa 2020*. Arhitektonski projekt izradila je Petra Korpar, mag. ing. arch., iz tvrtke *IPC inženjering d.o.o.* Elaborat ocjene postojećeg stanja građevinske konstrukcije za uklanjanje uništene zgrade izradio je Juraj Pojatina, dipl. ing. građ., iz tvrtke *Studio Arhing d.o.o.* Projekt konstrukcije izradio je Luka Vidoni, mag. ing. aedif., iz tvrtke *IPC inženjering d.o.o.* Glavni izvođač radova na gradilištu bila je petrinjska građevinska tvrtka *Petrol Prom d.o.o.* Projektom cjelovite obnove obuhvaćena je isključivo zgrada Gradske munjare (bez zgrade upravitelja), pri čemu je vanjsko pročelje rekonstruirano faksimilno, prema izvornome stanju, dok je unutarnji prostor prenamijenjen iz hidroelektrane u multimedijски centar i ugostiteljski objekt.

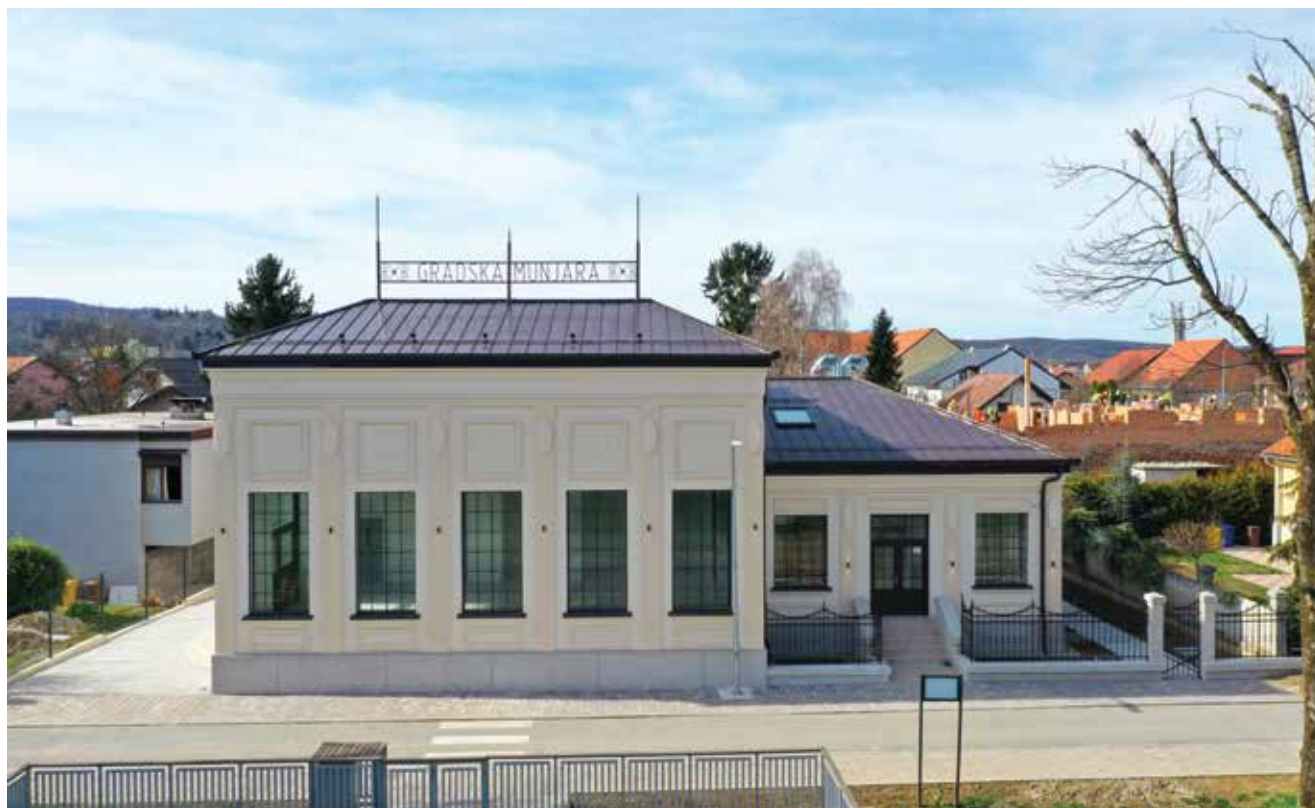
Izgled zgrade nakon cjelovite obnove

Na nižim dijelovima zgrade izvedeno je novo drveno višestrešno krovište sustava „dvostruka stolica“, s pokrovom od pocinčanoga trapeznog lima. Krovište se oslanjalo na stropnu ploču prizemlja, armiranobetonske zidove i drvene stupove. Konstrukcija je izvedena od tradicionalne hrastovine i crnogoričnih elemenata klase upotrebljivosti 2, uz primjenu tesarških i vijčanih spojeva. Sve grede, rogovi i stupovi dimenzionirani su prema projektnim zahtjevima i položeni u definiranim osnim razmacima.

Na višem dijelu zgrade izvedena je armiranobetonska tlačna ploča debljine 14 cm s glavnim i sekundarnim gredama, koje su se oslanjale na nosive zidove i glavnu gredu velikog presjeka. Krov je

prekriven pocinčanim limom, a zbog potrebe za nivelacijom ugrađena je čelična potkonstrukcija od hladno valjanih profila. Svi elementi izvedeni su od betona C25/30 i armirani prema statičkome proračunu.

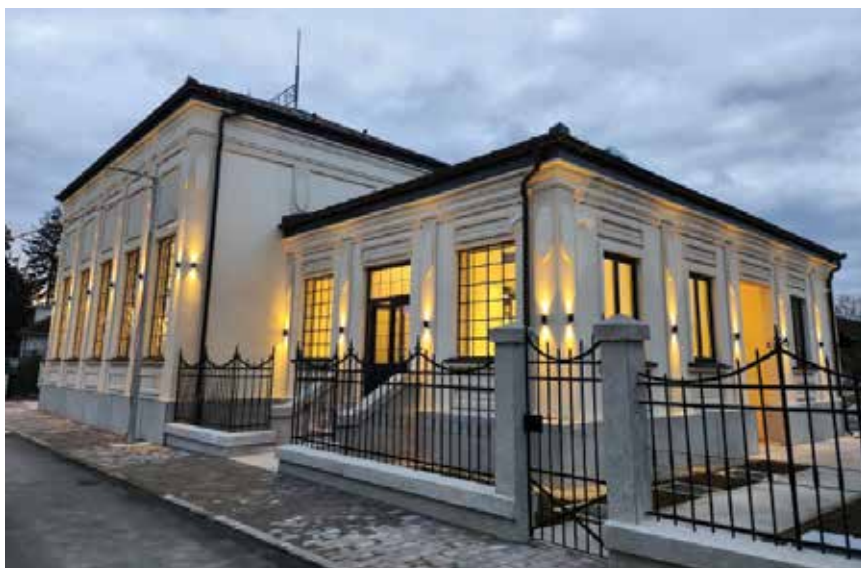
Zgrada je tijekom obnove zadržala svoje izvorno oblikovanje

U cjelovitu obnovu i opremanje zgrade Gradske munjare uloženo je približno milijun eura, a radovi su trajali pet mjeseci i financirani su iz Državnog proračuna. Obnovom je zgradi vraćeno izvorno arhitektonsko oblikovanje, uključujući restauraciju i ponovnu ugradnju sačuvanih izvornih elemenata poput metalnog nat-
