# Ocjena stanja nosivosti kolničke konstrukcije državne ceste

## Assessment of the load-bearing capacity of the state road pavement structure

### 3. Mjerenja i ispitivanja stanja kolničke konstrukcije državne ceste D28

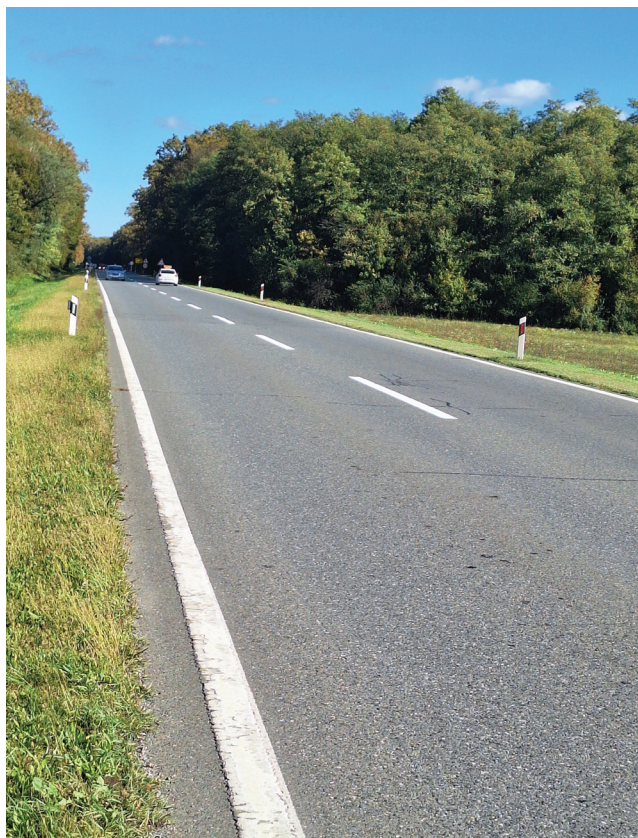
Slika 2. Strukturalne pukotine na D28, bjelovarskoj obilaznici, od km 0+800 do km 2+100

Od km 0+800 do km 2+100 na D28, bjelovarskoj obilaznici, izražene su strukturalne pukotine koje se pojavljuju u pravilnome razmaku, na otprilike svakih deset metara (slika 2.). Procjenjuje se da je osnovni uzrok nastanka uočenih strukturalnih pukotina u cementom stabiliziranome nosivom sloju, u kojemu tijekom hidratacije cementa, a uslijed prometnog opterećenja i temperaturnih oscilacija, nastaju poprečne pukotine koje se šire na gornje slojeve [36].

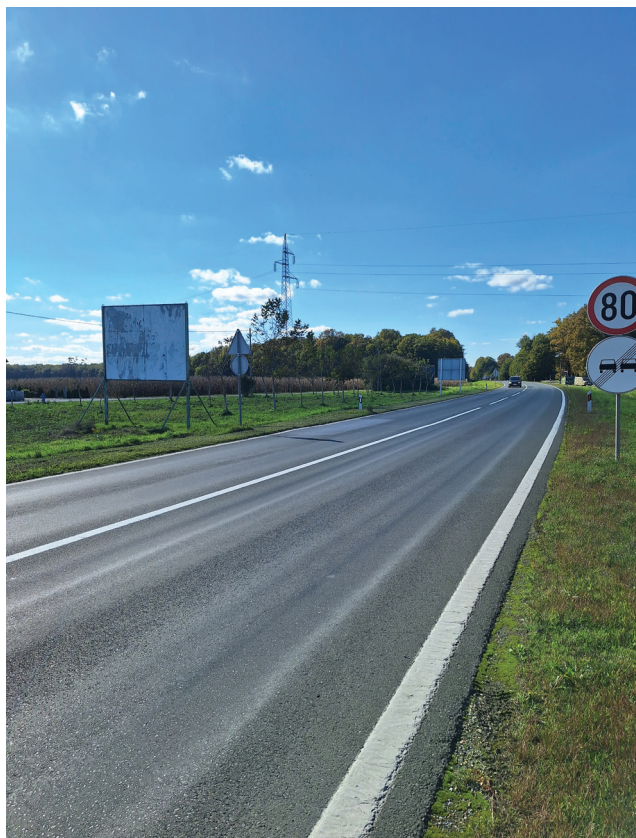
Slika 3. Kolotrasi na D28, bjelovarskoj obilaznici, od km 2+900 do km 3+300

Kolotrasi su nastali zbog posmičnog loma u asfaltnome sloju na mjestima putanje kotača (slika 3). Takva vrsta loma prepoznaje se prema grebenima koji su nastali uz udubljenje [37].

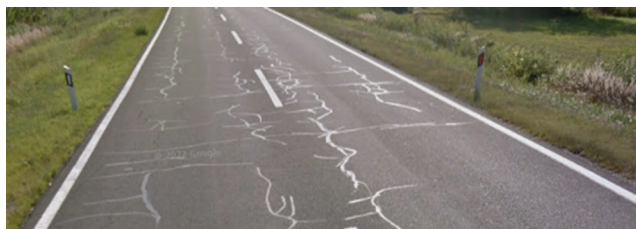
Slika 4. Temperaturne pukotine na D28, bjelovarskoj obilaznici, od km 7+000 do km 7+500

Na slici 4. prikazan je tipičan primjer temperaturnih pukotina nastalih uslijed zamora asfaltnog sloja na državnoj cesti D28, bjelovarskoj obilaznici. U zimskim mjesecima asfaltbeton se zbog niskih temperatura želi skupiti, što u principu nije moguće i vlačna naprezanja nastaju kao posljedica pada temperature. Veličina vlačnih naprezanja ovisi o brzini hlađenja i vrsti asfaltna mješavine, osobito o reološkim svojstvima bitumena. Ako vlačna naprezanja postanu previsoka, kolnik će puknuti u najslabijoj točki. Daljnje hlađenje kolnika dovest će do dodatnog pucanja i povećanja postojećih pukotina. Niskotemperaturne pukotine mogu biti glavni uzrok održavanja kolnika zalijevanjem pukotina. Kada vozilo velikog tereta kotačem prijeđe preko pukotine, stvaraju se velika vlačna naprezanja na rubovima pukotine jer nema prijenosa opterećenja. Taj se problem može povećati tijekom proljeća, kada vlaga ulazi u pukotine i oslabljuju se nosivi

slojevi. Navedeno svjedoči o tome da promet može uzrokovati ubrzano širenje postojećih pukotina, iako pukotine povezane s prometnim opterećenjem nisu primaran problem [37].

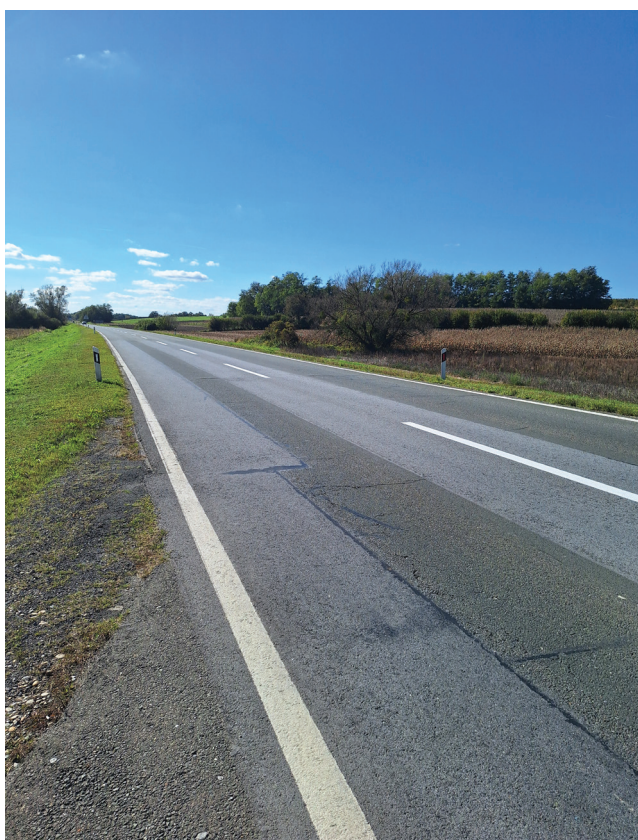
Slika 5. Popravlak lokalnih oštećenja kolnika D28, bjelovarske obilaznice, od km 5+000 do km 5+500

Tijekom redovitog održavanja kolnika na dijelovima kolnika D28 izveden je novi tanki asfaltni sloj umjesto postojećega habajućeg sloja kolnika degradiranog temperaturnim mikropukotinama i vozne površine loše hvatljivosti te izražajnih kolotruga. Nakon postavljanja novoga tankog asfaltnog sloja u manjim segmentima umjesto sloja staroga kolnika degradiranog strukturnim pukotinama i loše uzdužne ravnosti te izražajnih kolotruga nova asfaltna vozna površina u kratkome roku razvije deformacije istovjetnog uzorka kao na sloju ispod nje (slika 5.).
