# Pregled utjecajnih čimbenika na trajnost prednapete betonske kružne cijevi

Stručni rad

## Review of influencing factors of prestressed concrete cylinder pipe durability

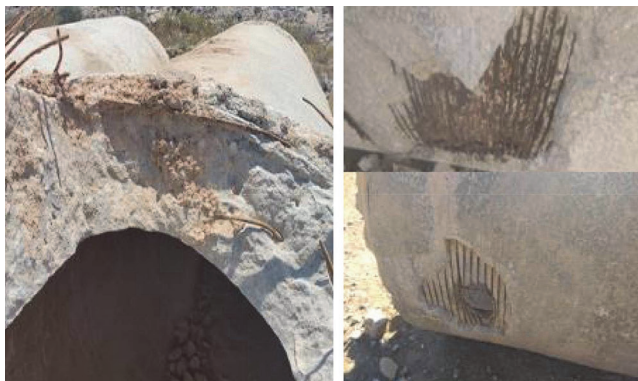
Slika 5. Raspuknuta PCCP cijev [6]

Jedan slučaj kloridne korozije [6] prijavljen je 2016. kada su vlasti u Agadiru otkrile brojne pukotine na PCCP-u uslijed velike korozije prednapetih čeličnih žica i hidrauličkog udara, osobito u cjevovodu za vodovode P3 kao što je to prikazano na slici 5. Glavni razlog loma PCCP-a bila je korozija prednapete čelične žice uzrokovana kloridnim ionima. Udio klorida u mortu premašio je prag korozije (0,04 % mase betona ili 0,2 % mase cementa), što je dovelo do korozije prednapetih čeličnih žica. Istraživanje je također pokazalo da erozivna svojstva tla i visok udio kloridnih iona u novome sloju morta u PCCP-u upućuju na to da je mort bio onečišćen tijekom miješanja.

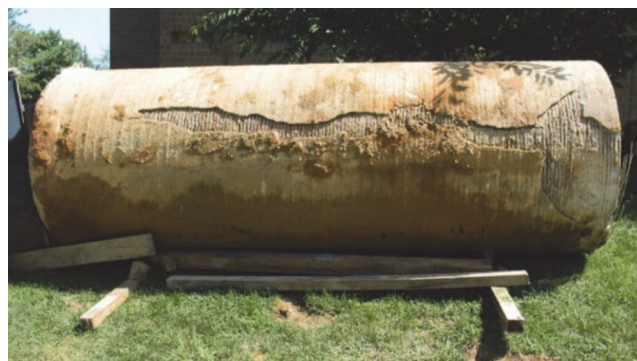
Slika 10. Oštećeni PCCP [53]

može uzrokovati tlakove koji premašuju dopuštene granice, što može rezultirati ozbiljnim nezgodama. U 2006. u okrugu Baltimore, u američkoj saveznoj državi Maryland [53] provedena je procjena 48-inčnog PCCP cjevovoda smještenog na aveniji Kenilworth Avenue. Prije nego što je obavljen pregled, utvrđena su dva curenja kod toga 48-inčnog PCCP-a, a glavni dio sustava za prijenos vode pretrpio je dva velika puknuća. To je ozbiljno oštetilo cestu i okolne kuće, što je pak dovelo do zatvaranja glavne ceste Kenilworth Drive te do obustave nastave u lokalnim školama.

Na slici 10. [53] prikazan je oštećeni PCCP na kojemu su vidljive jasno uočljive pukotine u prevlaci (oblozi od morta), uz mrlje nastale uslijed korozije, dok su svi kabeli za prednapinjanje uništeni. Jedan od čimbenika koji je tome doprinio bila je upotreba tipa cjevovoda klase A za cjevovode 51 i 63 umjesto specificiranog tipa klase C. Elektromagnetsko ispitivanje i analiza provedena na mjestu nesreće pokazali su da pod radnim tlakom od 118 psi svaki dio cijevi s čak šest uzastopnih puknuća žica uzrokuje pucanje betonske jezgre cjevovoda klase A.

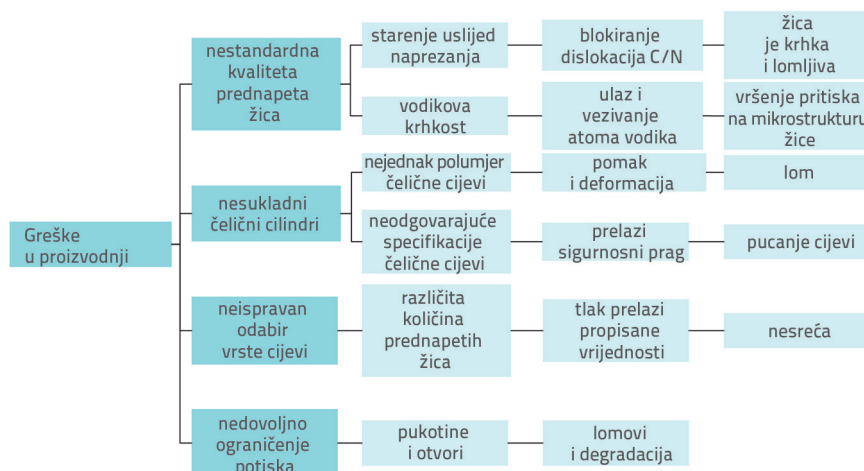
Slika 11. Greške u proizvodnji PCCP-a

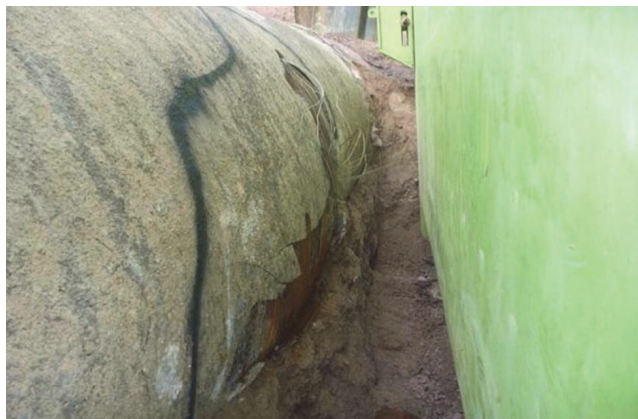
Slika 12. Početak loma cijevi promjera 96 inča [57]

Podloga koja nije u skladu sa standardom stvara dodatna naprezanja na beton, što uzrokuje pucanje morta [57] i povećava rizik od pasivizacije i korozije žica. U ekstremnim uvjetima kao što je postavljanje cjevovoda izravno na stijene [58] može doći do koncentriranog opterećenja na cjevovod, što znatno pogoršava lom cjevovoda. S druge strane visokokvalitetna podloga može znatno smanjiti konstrukcijske zahtjeve za čvrstoćom cjevovoda. Tipičan primjer tog problema zabilježen je 5. veljače 1999., kada je u segmentu od 24 stope glavne vodovodne linije promjera 96 inča vodoopskrbnog sustava Tucsona došlo do jakog curenja [57], pri čemu je stambena područja poplavilo 38 milijuna galona vode. Na slici 12. [57] prikazan je oštećeni PCCP. Analizom je utvrđeno da je uzrok nesreće bilo postavljanje glinenih brana oko cjevovoda za preusmjeravanje vode iz rova prema van, što je dovelo do loših uvjeta podloge. Loša ugradnja nosača također može uzrokovati nesreće na PCCP-ovima, a razlozi za neodgovarajuću potporu [59] uključuju prekomjernu dubinu pokrova izvan okvira projekta, široke roveve koji uzrokuju manju projektiranu dubinu pokrova, nedovoljnu gustoću i zbijenost tla,

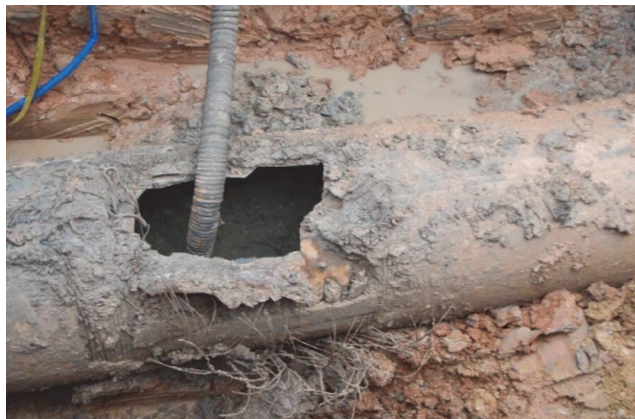
Slika 13. Dio na kojemu je došlo do oštećenja cijevi [63]

zanemarivanje opterećenja jakim snijegom te upotrebu materijala neprikladnih za podlogu (velike organske čestice). Jedan od većih incidenata zabilježen je 23. prosinca 2008. kada je PCCP promjera 66 inča puknuo u 8500 bloku ceste River Road, u Bethesda, u Marylandu [60]. Analizom je utvrđeno da je uzrok pucanja bila nepravilna ugradnja npodloge izvedene još 1965. Tijekom postavljanja izvođač nije uklonio kamenu masu u skladu sa zahtjevima niti je osigurao jednoliku i kontinuiranu nosivost cjevovoda dodavanjem odgovarajućeg materijala na dno rova. Umjesto toga cjevovod je položen izravno na kamenje, što je dovelo do nedostatne potpore, pojave pukotina i korozije.

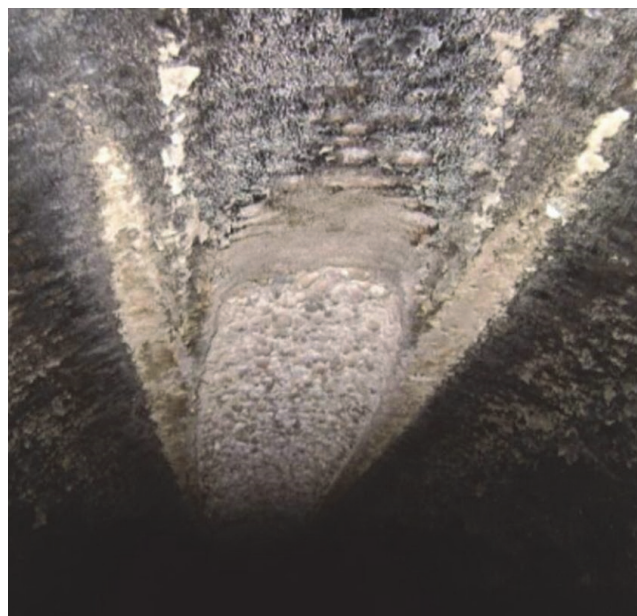
Slika 15. Površinska korozija i izloženi agregati [76]

Naprimjer, godine 1999. došlo je do loma segmenta cjevovoda za opadne vode promjera 1350 mm u Regini, u Saskatchewanu, u Kanadi. [76]. Rezultati unutarnjeg pregleda provedenog u 2008. pokazali su da je uzrok nesreće neodgovarajući dizajn unutarnjeg toka cjevovoda. Poremećaj uvjeta protoka doveo je do prelaska iz superkritičnog u subkritični režim, što je uzrokovalo turbulencije. Cjevovodom je prolazila otpadna voda s velikim udjelom sumporovodika, a u turbulentnim uvjetima ubrzan je prelazak sumporovodika iz tekućeg u plinovito stanje. To je dovelo do znatnog nakupljanja sumporovodika na vrhu cijevi, što je pak uzrokovalo koroziju unutarnje betonske površine cijevi, a na kraju i puknuće cjevovoda. Na slici 15. [76] prikazani su površinska korozija i izloženi agregati, a na slici 16. sažeti su prethodno navedeni loši radni uvjeti.
