Potres u Zagrebu 22. ožujka 2020. – preliminarni izvještaj o seizmološkim istraživanjima i oštećenjima zgrada

Prethodno priopćenje

Zagreb earthquake of 22 March 2020 – preliminary report on seismologic aspects and damage to buildings

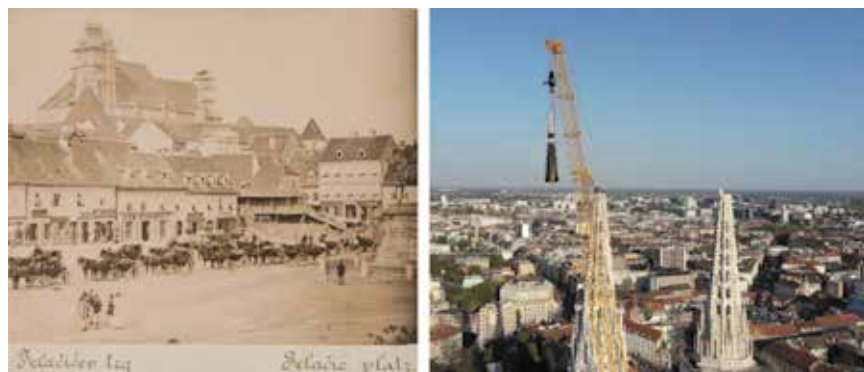
Slika 3. Zagrebačka katedrala – uklanjanje tornja: a) nakon potresa 1880. (izvor: Muzej grada Zagreba); b) nakon potresa 2020. godine (izvor: Ministarstvo obrane Republike Hrvatske)

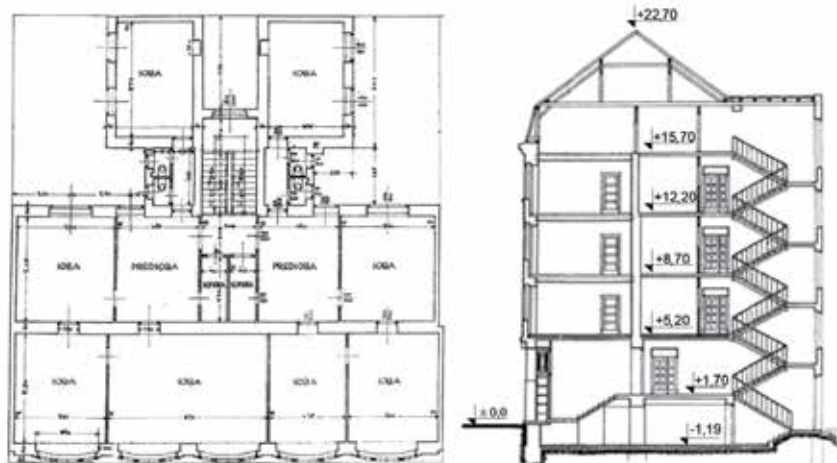
Visina zgrade iznosi 22,70 m. Potkrovlje nije bilo namijenjeno stanovanju, ali je u jednoj od rekonstrukcija prenamijenjeno u stambeni prostor. Konstrukciju čini sustav međusobno povezanih zidova od pune opeke, bez serklaža, koji kontinuirano sežu od temelja do krova. Vanjski i unutarnji nosivi zidovi prizemlja i katova od pune opeke staroga formata debljine 30, 45 i 60 cm, dok su pregradni zidovi od pune opeke debljine 15 cm, a očita je neravnomjerna raspodjela krutosti. Ploština zidova prizemlja u uzdužnom smjeru je oko 8,0 %, a u poprečnom 9,35 %, dok je na prvom katu 6,8 % u oba smjera. Zidovi podruma debljine su 60, 75 i 90 cm. Stropnu

konstrukciju iznad podruma čini puna armiranobetonska ploča (inače, umjesto ploče česti su zidani svodovi), a iznad prizemlja i katova nalaze se drveni grednici orijentirani u poprečnom smjeru (oslanjaju se na uzdužne zidove). Krovna je konstrukcija drvena. Građevina ima unutarnje dvokrako stubište od montažnih elemenata oslonjenih na čelične profile s armiranobetonskim podestima.

Važno je istaknuti da su zgrade u povijesnom središtu grada građene u blokovima, a ne kao samostojeće cjeline, što dodatno otežava analizu ponašanja pri djelovanju potresa. Uz starost većine stradanih zgrada u centru, dodatni je problem loše održavanje te naknadne prenamjene i nadogradnje. Primjerice, vrlo često se pri pojedinačnim rekonstrukcijama stambenih jedinica uklanjaju zidovi bez razumijevanja koncepcije nosivosti konstrukcije primjenjujući zamjenske čelične elemente (popularne "traverze") ili armiranobetonske okvire. Eventualne analize (proračuni konstrukcija) uglavnom uzimaju u obzir samo vertikalno opterećenje, a analiza djelovanja horizontalnih opterećenja (primjerice proračun potresne otpornosti zgrade) izbjegava se jer zahtijeva složenije proračune, dodatna financijska sredstva, te zato što je vrlo teško dokazati otpornost po sadašnjim normama. Vrlo često se projektanti pokušavaju "izvući" na odredbu *Tehničkoga propisa za građevinske konstrukcije* "dokazujući" da je promjena tehničkih svojstava konstrukcije manja od 10 %. Upravo se ta odredba često zlorabi, jer omogućava rekonstrukciju stambene jedinice bez dokaza mehaničke otpornosti i stabilnosti zgrade prema sadašnjim normama. Zanimljivo je da ne postoji obveza dokumentiranja takvih rekonstrukcija pri pojedinom zahvatu (niti se stvara baza podataka), pa se može dogoditi da tijekom duljega vremenskog razdoblja većina stanova u nekoj zgradi biva rekonstruirana (prilagodba na nove stilove stanovanja) i konstrukcija zgrade bude značajno oslabljena. Dodatno, zahvati u starijim stanovima često predviđaju uklanjanje zidova manje debljine, smatrajući ih nenosivima prema uobičajenoj praksi vezanoj za novije dispozicije. Nažalost, takvi zahvati rezultiraju vanjskim zidovima nepridrzanima izvan vlastite ravnine, što

Slika 15. Tlocrt i presjek tipične zgrade u Donjem gradu

je loše za djelovanje potresa, posebice s obzirom na njihovu visinu. Uz to, u tradicijskoj se gradnji pregradni zidovi obično nastavljaju po visini (preuzimaju opterećenje), što u slučaju neprikladnoga podupiranja pri izvedbi traverze nerijetko uzrokuje otvaranje pukotina u stropnim pločama [33]. U konačnici su brojne pukotine i dokumentacija koja ne odgovara zatečenom stanju zgrade (primjerice značajne razlike u odnosu na izvornu dokumentaciju iz arhiva) stručnjacima uzrokovali velike nedoumice pri procjeni oštećenja.

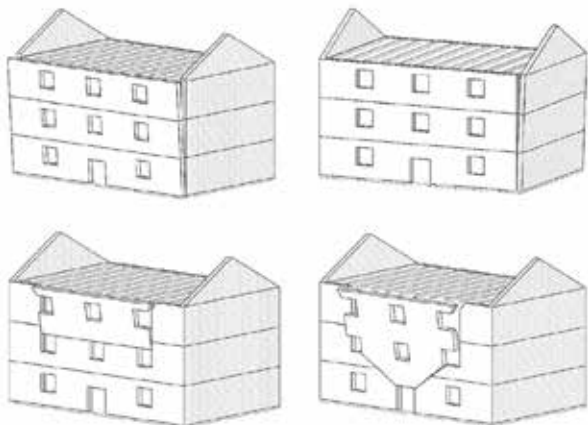
Tradicijske zidane zgrade najčešće su se izvodile kao sustavi međusobno povezanih nosivih zidova i s drvenim međukatnim konstrukcijama, a njihova oštećenja u potresu najčešće nastaju zbog neravnomjerne raspodjele krutosti, neprikladnih ili nepostojećih međusobnih veza te loših kontakata s krovnim i međukatnim konstrukcijama (vrlo su fleksibilne, pa zidovi mogu ispasti izvan svoje ravnine). Očit je nedostatak elemenata za omeđenje (vertikalnih i horizontalnih serklaža), slaba nosivost u vlastitoj ravnini i nedovoljna nosivost krovnih i međukatnih konstrukcija, što uzrokuje dodatna oštećenja. Zbog dugovječne uporabe zgrada, nerijetko lošega održavanja i nedostatka fasade na nekim vanjskim zidovima (primjerice zabatnim), dolazi i do propadanja materijala, a time i povećane nehomogenosti zida i gubitka veziva.

Slika 16. Skice otklona zida izvan ravnine

Osim mehanizama sloma ziđa izvan ravnine (slika 16.), u mnogim su zgradama nastale karakteristične kose pukotine i nosivim (konstrukcijskim) i nenosivim (nekonstrukcijskim) zidovima i nadvojima zbog prekoračenja nosivosti ziđa u vlastitoj ravnini. U nastavku su prikazane neke fotografije čestih oštećenja koje su poslali brojni stručnjaci koji su provodili preglede na terenu.

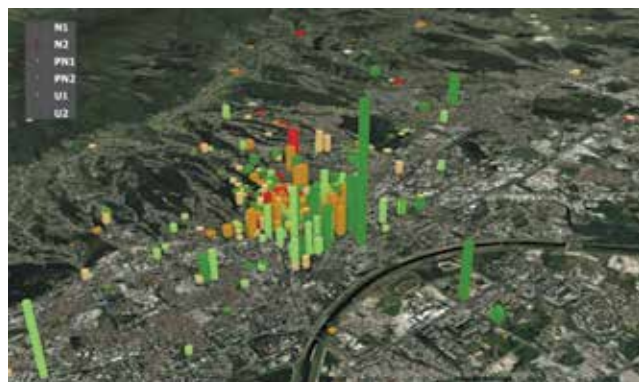
Slika 31. Prikaz oštećenja zgrada kulturne baštine prema oznakama uporabljivosti (boje) i bruto razvijenoj površini (visina stupca) na perspektivnom prikazu karte Zagreba

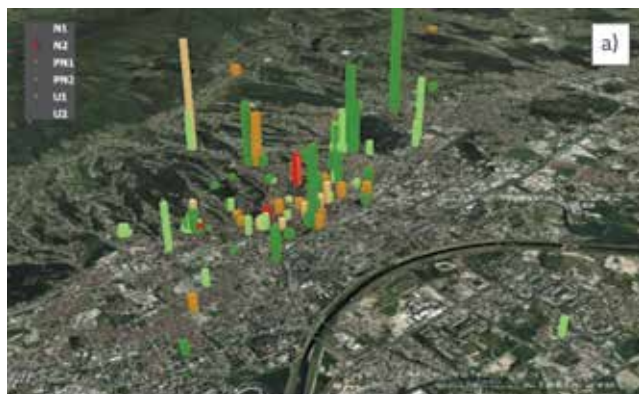
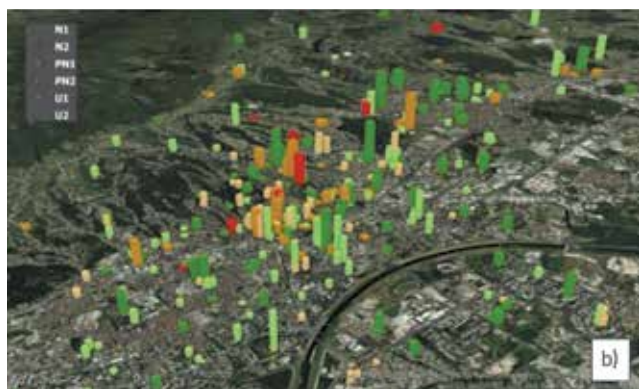
Na slici 35. prikazane su ocjene oštećenja kritične infrastrukture (bolnice, škole, fakulteti i vrtići), prema razini oštećenja (boja) i bruto površini (visina stupca), a u nastavku su detaljnije opisana dva primjera oštećenja bolnica.

Slika 35. Prikaz zgrada prema ocjeni oštećenja (boja) i bruto površini (visina stupca) iz područja: a) zdravstva i b) obrazovanja
