CENTAR ZA MLADE *LAURA* U PETRINJIPRIPREMILA:  
Anđela Bogdan

# Transformacija stare klaonice u centar za mlade

**Zgrada stare klaonice u Petrinji, vrijedan primjer industrijske baštine, nakon potresa prenamijenjena je u Centar za mlade *Laura*. Danas je to živopisno mjesto u kojemu mladi uče, stvaraju, razvijaju svoje talente i grade osjećaj pripadnosti zajednici.**

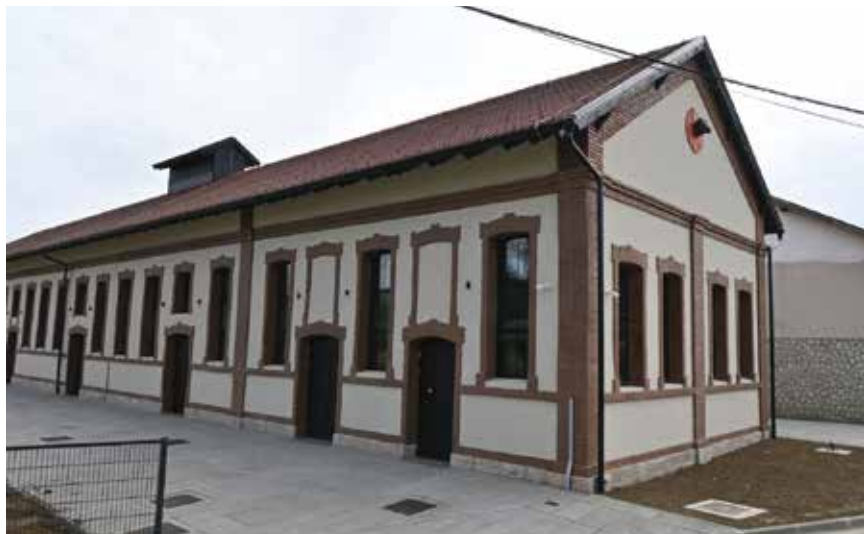
Pročelje zgrade nakon obnove

grede, izrađeni od betona C25/30 i armirani čelikom B500B, formirali su nepravilni prostorni okvir s rasterom stupova od približno 4 do 6 m, čime je znatno poboljšano seizmičko ponašanje građevine. Postojeće drvene međukatne konstrukcije uklonjene su te su zamijenjene tankostijenim armiranobetonskim pločama debljine 16 i 20 cm. Nove ploče povezane su s armiranobetonskim stupovima i gredama te zidovima, čime su preuzele ulogu krutih horizontalnih dijafragmi i osigurale učinkovit prijenos seizmičkih sila.
