# Cjelovita obnova zgrade Hrvatskog doma u Petrinji

Stručni rad

Nakon potresa 2020. godine oštećena je zgrada Hrvatskog doma u Petrinji te je provedena njezina cjelovita obnova. U ovom radu prikazan je ukupan proces obnove, od početnog pregleda i istražnih radova, projektiranja, odabir koncepta pojačanja do provedbe radova u okviru projektantskog nadzora nad pojačanjem konstrukcije. Obnova zgrade Hrvatskog doma primjer je uspješne cjelovite obnove i doprinosi revitalizaciji života u Petrinji budući da je riječ o građevini od osobite važnosti za kulturni život grada.

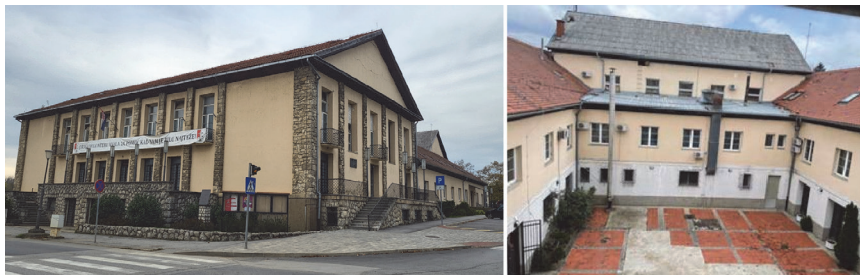
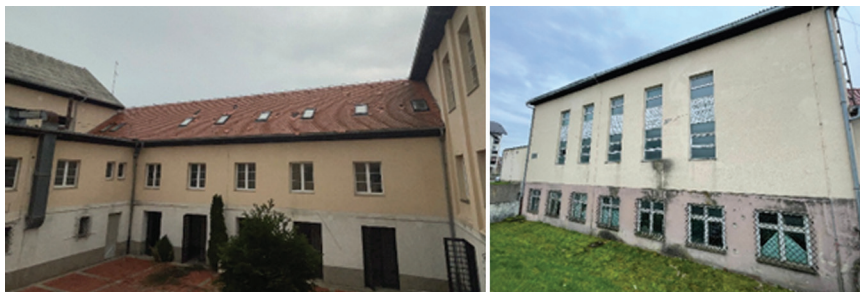
Slika 1. Južno pročelje i sjeverno pročelje (prema atriju) [3]

Slika 2. Istočno i zapadno pročelje [3]

Realizaciju projektnog rješenja provela je zajednica ponuditelja koju čine *Toding d.o.o.* i *ing4studio d.o.o.* Postojeće stanje pročelja zgrade prije početka radova obnove prikazano je na slici 1. i slici 2.

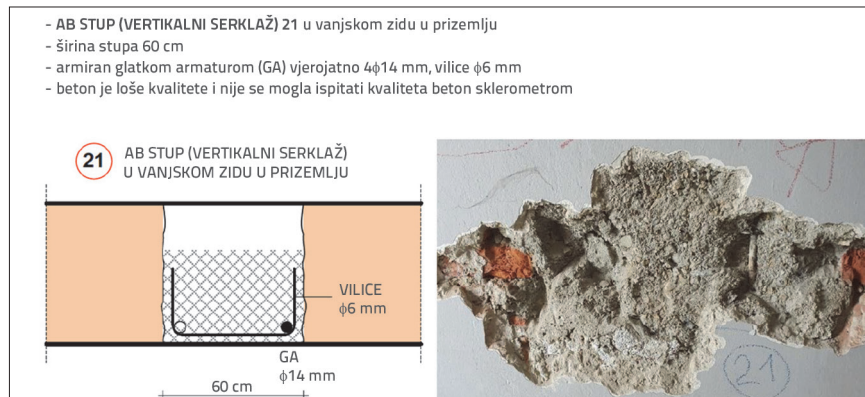
Slika 15. Primjeri izvedbe istražnih radova na nosivim elementima betonskih elemenata unutar zidanog zida [7]

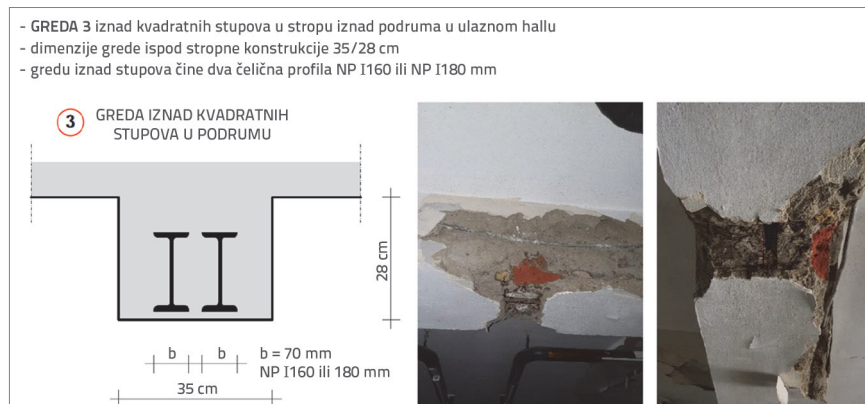
Slika 16. Primjeri izvedbe istražnih radova na nosivim elementima skrivenih čeličnih greda oblogama [7]

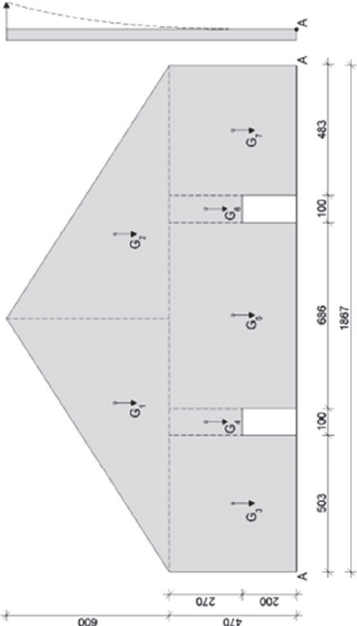
oštećenja zidova koja su se dogodila nakon potresa upućuju na parcijalno odvajanje i otkazivanje promatranih zidova izvan ravnine. Mehanizam O1, lastavica sa zabatnim zidom, ispunio je 11 % zahtjeva, a Mehanizam O2, nepridržani fasadni zid, ispunio je 85 % zahtjeva linearnim proračunom. Važno je naglasiti kako je provjera otkazivanja izvan ravnine prije svega nužna zato što je analiza globalnog modela valjana jedino pod pretpostavkom odziva konstrukcije kao cjeline.

Proračunskim metodama prema kriterijima lokalnih mehanizama otkazivanja zidova izvan ravnine postojeće stanje građevine ima indeks znatnog oštećenja konstrukcije (IZO) u iznosu od  $IZO = 0,11$ . Razinom obnove 3 bilo je neophodno postići indeks znatnog oštećenja (IZO) u iznosu od najmanje  $IZO = 0,75$ , pa zgrada ima u odnosu na traženi zahtjev 15 % potresne otpornosti. Prema tome, mjere koje je potrebno primijeniti moraju osigurati horizontalnu krutost građevine u cjelini. Dijelovi građevine koje je bilo potrebno u potpunosti ukloniti jer su oštećeni u mjeri da ih nije moguće sanirati su:

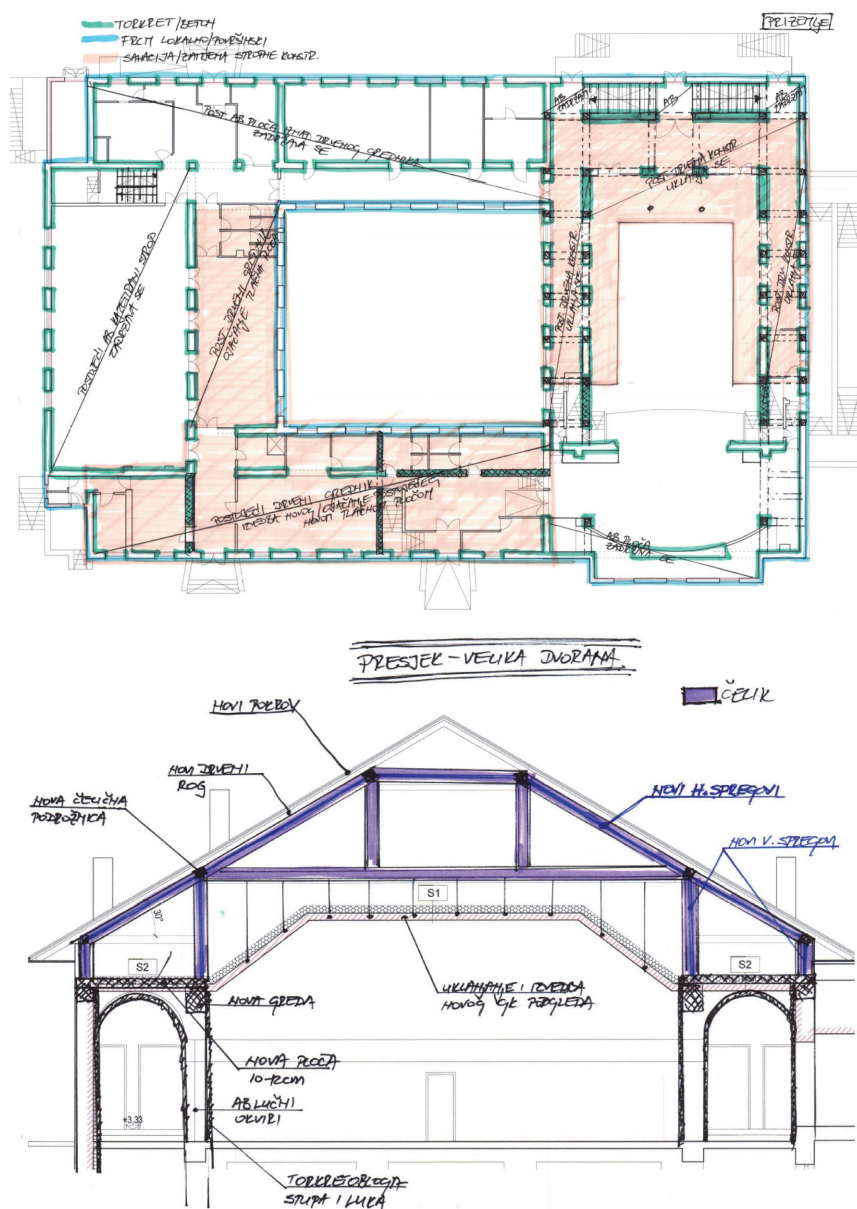
**Slika 22. Skice idejnih rješenja na ojačanju konstrukcije [3]**

Imajući u vidu neophodnost očuvanja vrijednih elemenata gradnje na ovoj građevini, a istovremeno potrebu za ozbiljnim ojačanjima koje je potrebno izvesti kako bi se dosegla propisom tražena razina seizmičke otpornosti, napravljene su konceptualne skice konstrukcijskih rješenja, a neke od njih prikazane su na slici 22., kojima bi se navedeno moglo postići. Prilikom analize i izrade rješenja maksimalno su se uvažavale smjernice iz konzervatorskog elaborata.

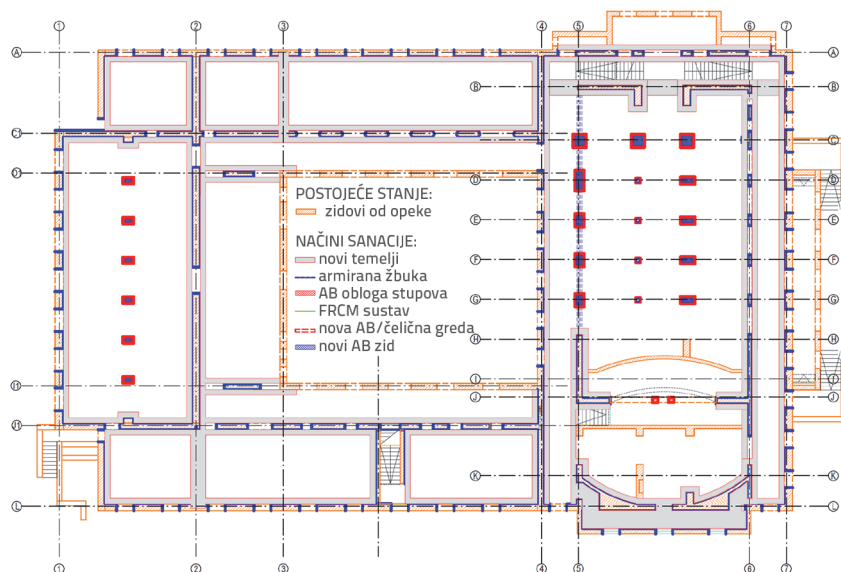
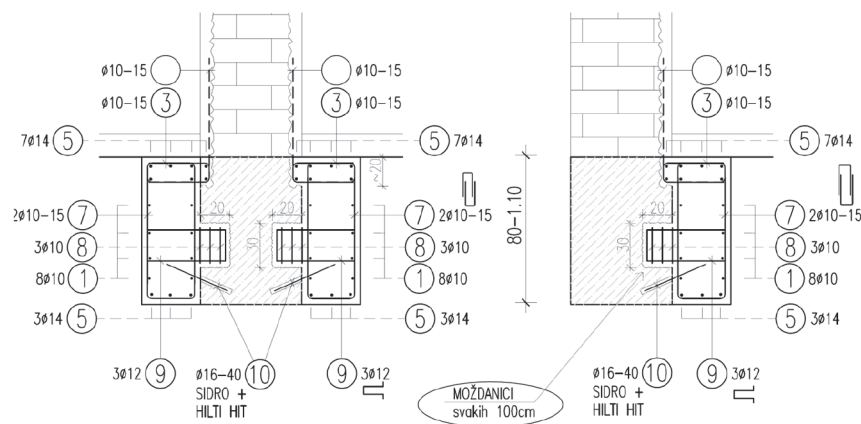
Slika 27. Dispozicija ojačanja temeljne konstrukcije [11]

Slika 28. Karakteristični detalji ojačanja temeljne konstrukcije [11]

pojačano postojeće zidano zide mora imati izvedeno adekvatno sidrenje u temeljnu konstrukciju, a armatura obloge mora imati kontinuitet kroz stropnu konstrukciju. Detalj sidrenja svih armiranom žbukom ojačanih zidova predviđa se izvedbom nove rubne AB grede koja će se AB moždanicima spojiti na postojeći temelj. Osim uloge sidrenja armature iz obloge, rubna će AB greda povećati ukupnu širinu postojećih temelja te time smanjiti opterećenje na temeljno tlo. Dodatno opterećenje masom uslijed izvedbe obloge armiranom žbukom na temeljnu konstrukciju također će se razmazati na temeljno tlo preko navedene grede. Rubna greda kroz spajanje s postojećim temeljem povećava otpornost temeljne trake na savijanje s obzirom na to da se očekuje da postojeći temelji nisu armirani, slike 27. i 28..

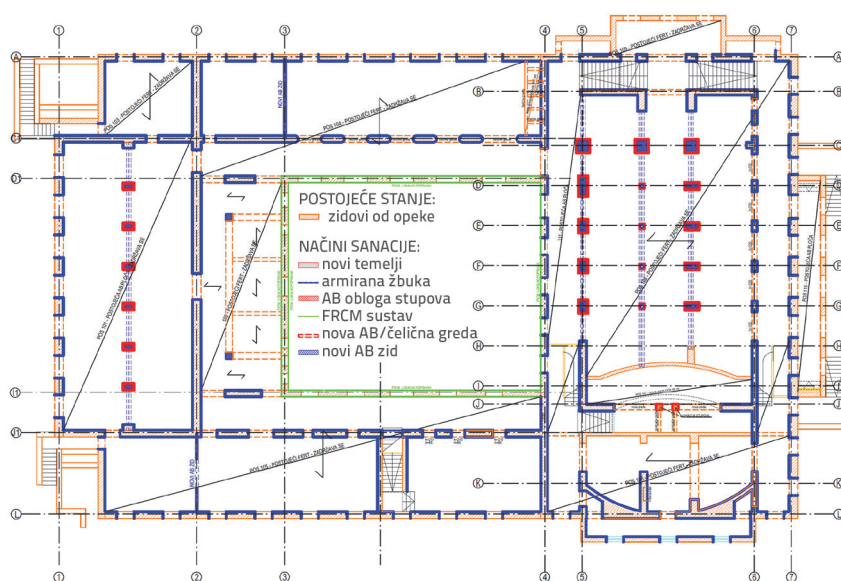
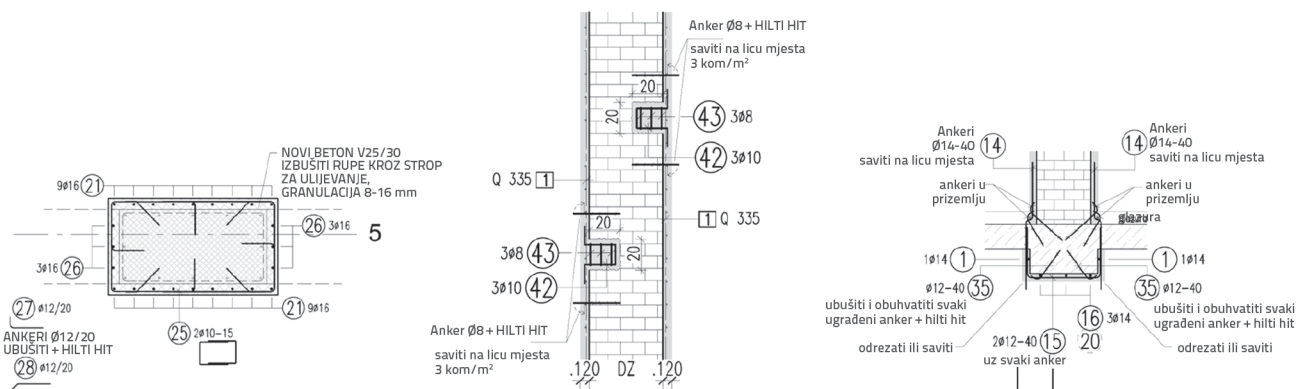
Slika 29. Dispozicija ojačanja konstrukcije podruma [11]

Slika 30. Karakteristični detalji ojačanja postojeće konstrukcije podruma [12]

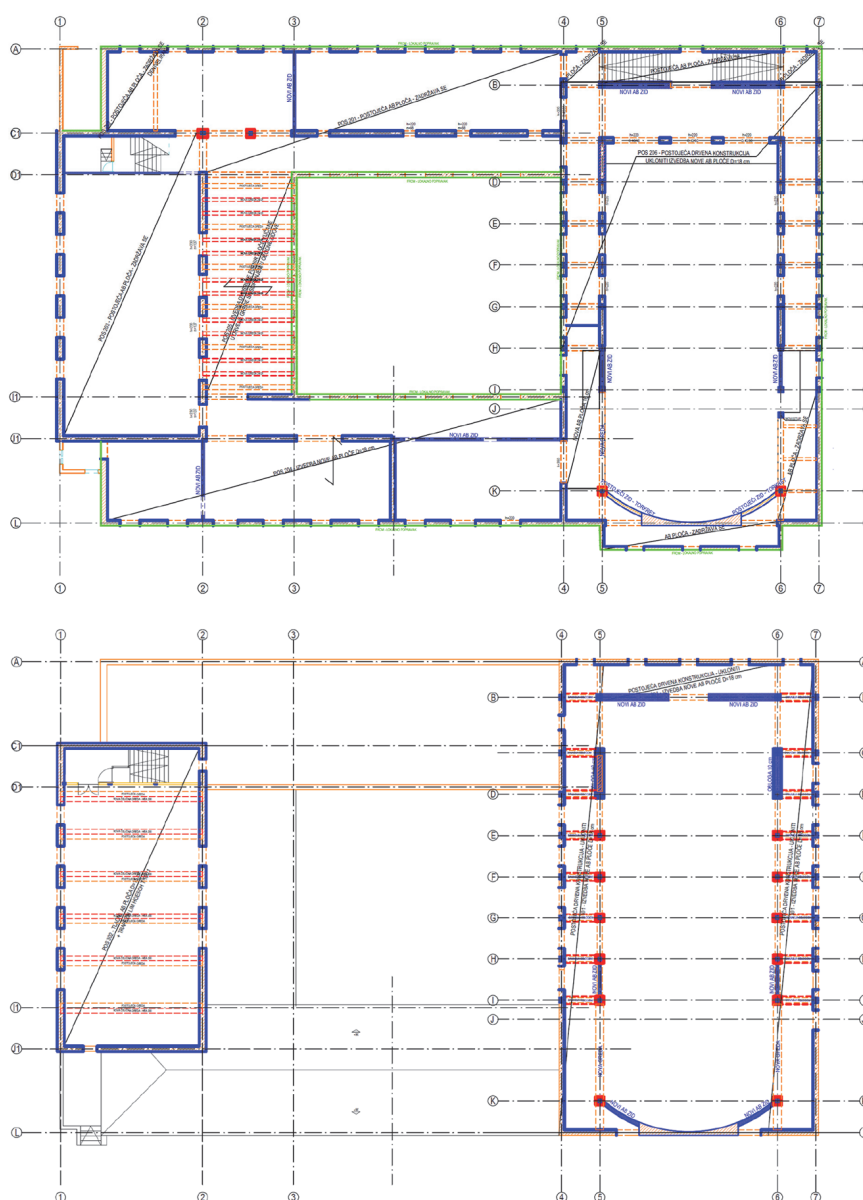
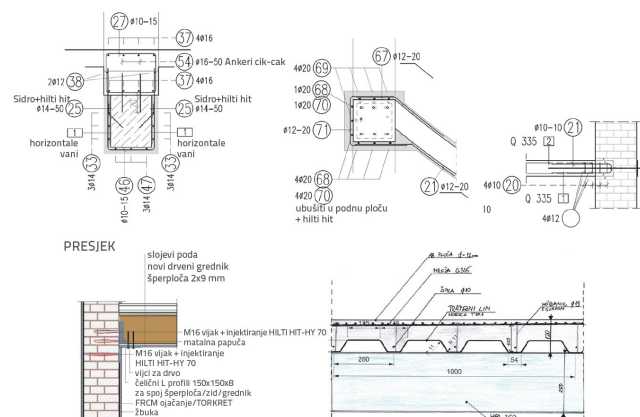
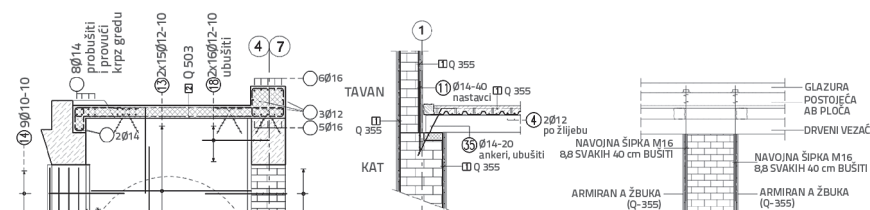
Slika 31. Dispozicija ojačanja konstrukcije prizemlja i kata [11]

Slika 32. Karakteristični detalji ojačanja postojeće konstrukcije prizemlja [12]

Slika 33. Karakteristični detalji ojačanja postojeće konstrukcije kata [12]

Stropne konstrukcije povezat će se s vanjskim i unutarnjim zidovima, čime bi se značajno smanjili pomaci i spriječilo oštećivanje pregradnih zidova. Pridržanjem zidova u razinama stropnih dijafragmi izbjeći će se gubitak stabilnosti zidova izvan ravnine, što je u pojedinim zonama sada bio problem.

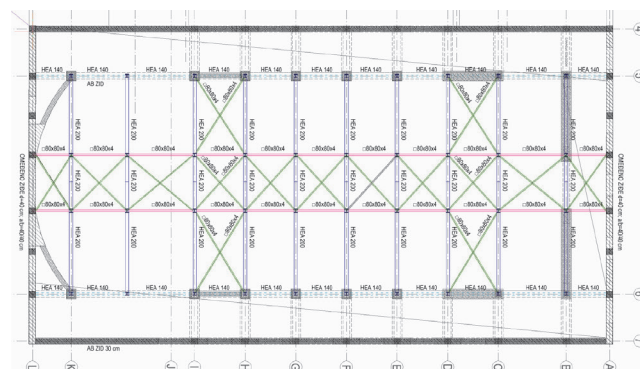
Slika 34. Konstrukcija donjeg pojasa nove čelične konstrukcije krova dvorane [11]

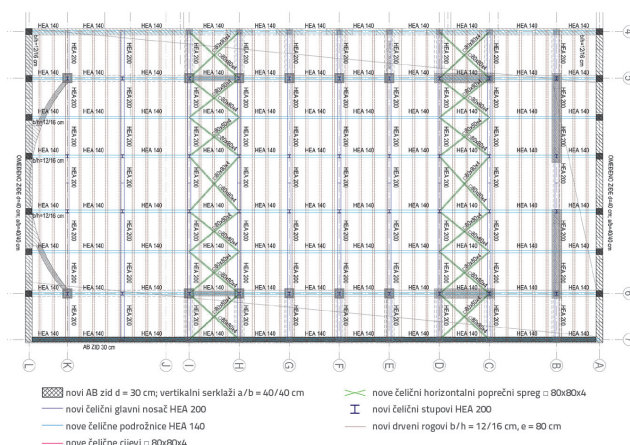
Slika 35. Konstrukcija gornjeg pojasa nove čelične konstrukcije krova dvorane [11]

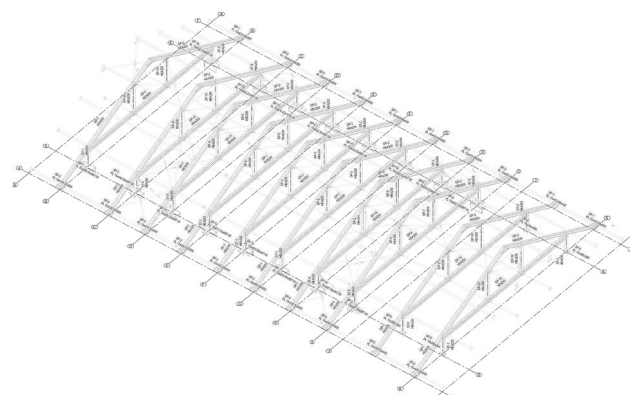
Slika 36. Radionička dokumentacija čelične konstrukcije krovšta velike dvorane [12]

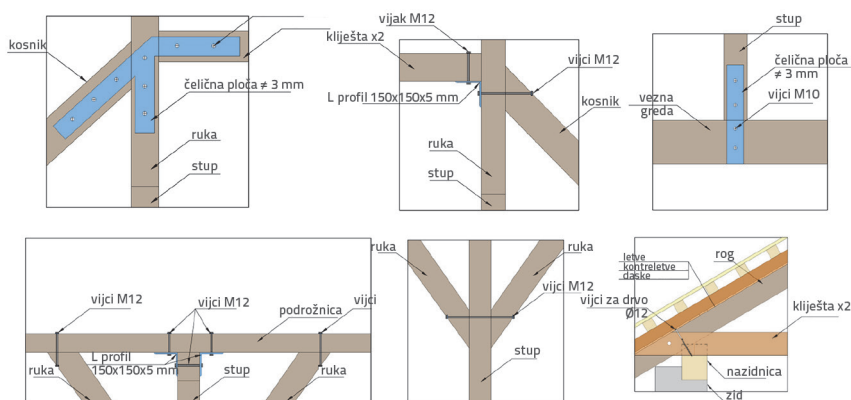
Slika 38. Detalji ojačanja postojeće drvene krovne konstrukcije [12]

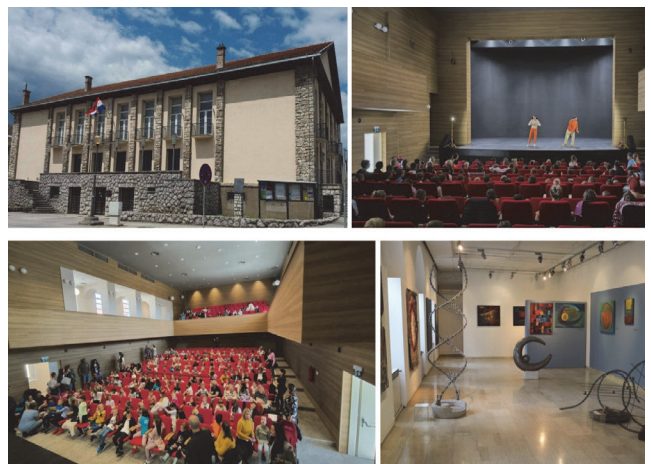
U rujnu 2024. godine svečano je otvorena novoobnovljena zgrada Pučkog otvorenog učilišta Hrvatski dom Petrinja. Danas u zgradi unutar Pučkog otvorenog učilišta Hrvatski dom djeluju: Galerija "Krstu Hegedušić", Savjetovništvo za djecu, adolescente i obitelj, Kabinet za logopedsku podršku, Folklorni ansambl "Petrinčica", Petrinjski puhački kvartet i Literarno-recitatorska sekcija. Zgrada predstavlja važnu ulogu za odvijanje kulturnog života u Petrinji.

Slika 46. Obnovljena zgrada i kulturni sadržaj [13]
