Raspodjela tvrdoće u poprečnom presjeku žljebaste tračnice

Original scientific paper

Hardness distribution over cross-section of grooved rails

Head hardened rails have been introduced in order to extend the rail-replacement cycles for Zagreb tram tracks. During their precurving, the rail cracking occurred. Hardness tests were performed and tensile strength was calculated to establish whether unusual mechanical properties of rail steel are responsible for the cracking. Tests have shown that hardness values, despite significant variation over the rail cross-section, are higher than the prescribed minimum. It is assumed that rail problems encountered may be due to changes in rail steel microstructure resulting from an increase in rail head hardness during its thermal treatment.

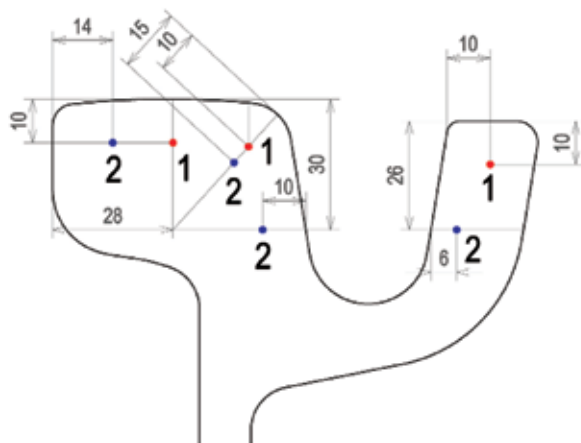
Mjerenja tvrdoće provedena su u točkama 1 i 2 poprečnog presjeka glave tračnice definiranih prema [9], na sva četiri uzorka tračnica (slika 3.). Mjerne točke, u kojima je ukupno provedeno stotinjak očitavanja tvrdoće, prikazane su na slici 4. Mjerne točke oznake 1a, 1b i 1c nalaze se na udaljenosti od 10 mm ispod vozne površine, u zoni pojave najvećih tangencijalnih naprezanja u poprečnom presjeku tračnice koja su, u slučaju prekoračenja maksimalnih dopuštenih vrijednosti za određenu kvalitetu tračnice, odgovorna za pojavu naprslina i ljuskanja tračnice (tzv. shelling effect). Lokacija mjerne točke 2a odgovara lokaciji uzimanja uzoraka tračnice za potrebe ispitivanja vlačne čvrstoće. Mjerenja tvrdoće također su provedena na voznoj površini glava tračnica (na dva mjesta označena s Ha i Hb) te na gornjoj površini vodilica tračnica (oznaka G).

Slika 3. Pozicije mjerenja tvrdoće u poprečnom presjeku glave tračnice [9]

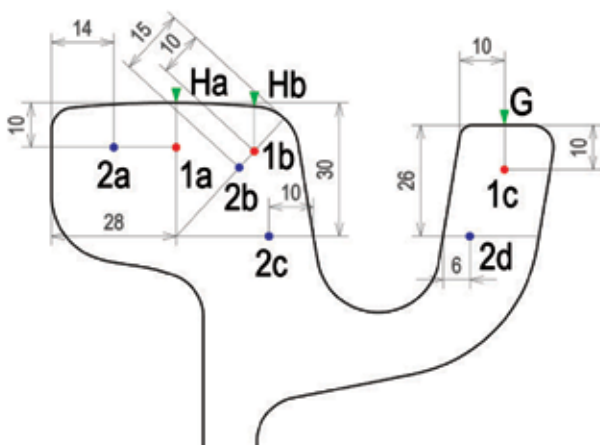
Slika 4. Pozicije mjerenja tvrdoće u poprečnom presjeku glave te na voznoj površini tračnice

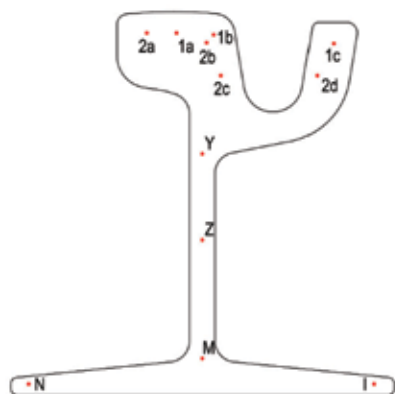
Na slici 16. prikazane su sve mjerne točke u kojima su provedena ispitivanja tvrdoće radi definiranja vlačne čvrstoće čelika tračnice. Uz prethodno definirana mjerna mjesta i pripadajuće vrijednosti tvrdoće u točkama 1 i 2 poprečnog presjeka glave tračnice, mjerenja su provedena i u dodatnih pet točaka presjeka, lociranih duž vrata i na krajevima nožice tračnice, odabranih na temelju prethodno izrađenih grafičkih prikaza varijacija vrijednosti tvrdoće (slika 15.), u kojima dolazi do značajnijih promjena u tvrdoći čelika.

Slika 16. Pozicije mjerenja tvrdoće u poprečnom presjeku tračnice

U prikazanim je točkama na sva četiri uzorka provedeno ukupno dvjesto mjerenja, a rezultati su naknadno obrađeni u cilju definiranja prosječnih vrijednosti tvrdoće za pojedinu kvalitetu čelika na temelju kojih se pristupilo proračunu prosječnih vrijednosti vlačne čvrstoće prema izrazu (1). Proračunate prosječne vrijednosti tvrdoće i vlačne čvrstoće u pojedinim točkama poprečnog presjeka te na gornjoj površini glave tračnice prikazane su u tablici 3, 4 i 5.
