Analiza napuknuća na voznoj površini tračnica

Stručni rad

Analysis of cracking on running surface of rails

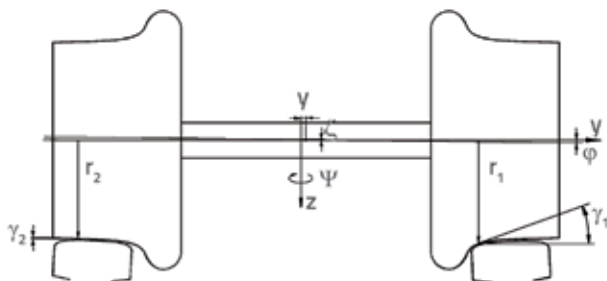
Slika 6. Parametri za određivanje sila na konatktu kotač-tračnica [15]

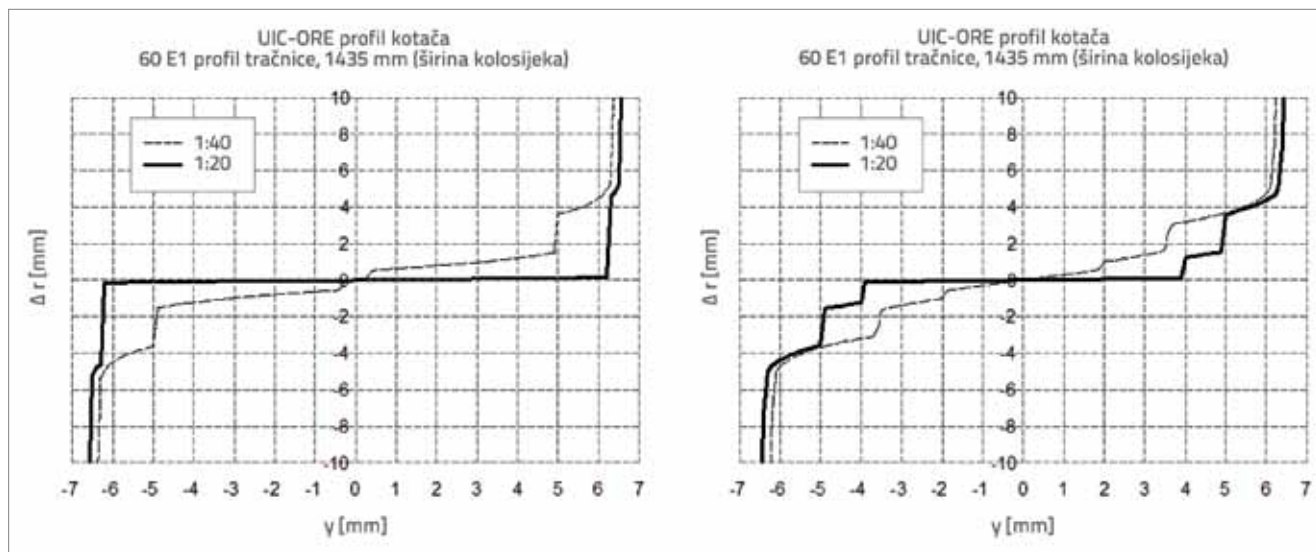
Slika 7. Funkcija Δr (razlika trenutačnih polumjera u dodirnim točkama kotača i tračnice) [15]

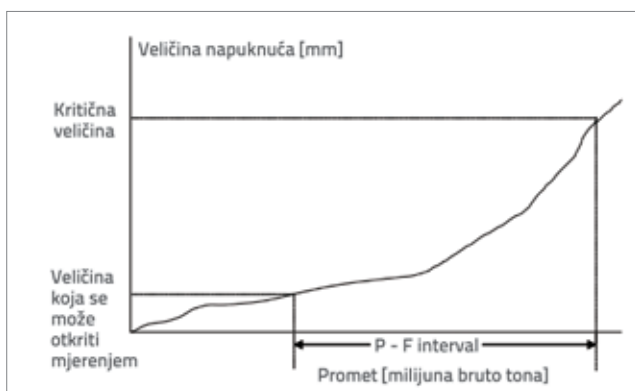
Napuknuće ima određenu veličinu koja omogućuje njeno otkrivanje (P - potencijal razvoja napuknuća prije njegovog otkrivanja). Učinkovitost otkrivanja zavisi od učinkovitosti i točnosti opreme za kontrolu. Ona također zavisi od vještine i iskustva onoga tko provodi kontrolu. Počevši od veličine potrebne za uočavanje moguće je pratiti napredovanje napuknuća sve dok ne dostigne kritičnu veličinu, pri kojoj se može očekivati lom tračnice (F – nastupanje loma tračnice). Vrijeme ili prometno opterećenje (izraženo u milijunima bruto tona) između otkrivanja napuknuća i loma može poslužiti za definiranje "P - F" intervala (slika 9.).

Slika 9. Odnos napuknuća i prometnog opterećenja [19]

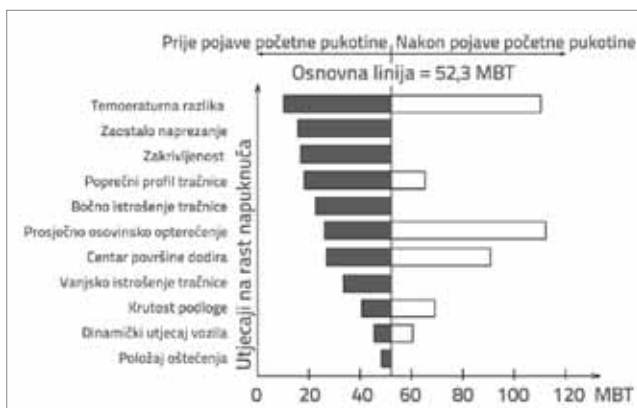
Slika 10. Utjecaj promjenljivih faktora na rast napuknuća na voznoj površini tračnice [19]

Upravitelji Infrastrukture mogu održavanjem kolosijeka utjecati na pojavu i razvoj napuknuća na voznoj površini tračnica tj. squat oštećenja. Izuzetno je važno rano otkrivanje oštećenja, koja se mogu odstraniti brušenjem tračnica. Kako otkriti squat oštećenja u ranom stadiju razvoja mjerenjem
