Tračnička infrastruktura u potresom pogođenim područjima

Prethodno priopćenje

Railway infrastructure in earthquake affected areas

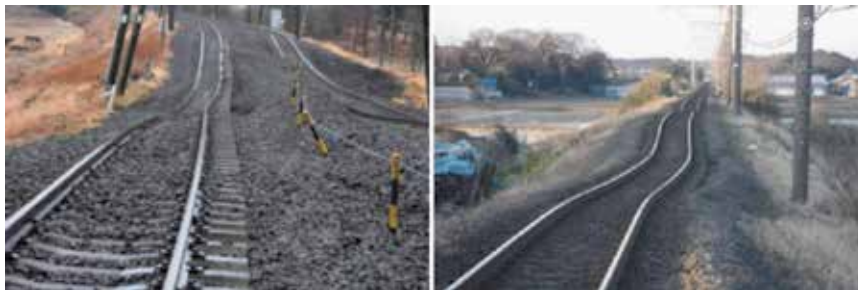
Slika 1. Primjer propadanja nasipa nakon potresa te njegova rekonstrukcija [7]

(nasipa, kolosijeka, mostova, stanica), razina oštećenja će se također izrazito razlikovati [3]. Osjetljivost željezničkog kolosijeka izravno je povezana sa svojstvima tla na kojemu se kolosijek nalazi [3]. Kada je riječ o seizmičkom djelovanju, nasipi predstavljaju znatno veću opasnost od usjeka, pri čemu je najvažniji parametar stabilnost pokosa nasipa [4]. Prirodna frekvencija željezničkog nasipa iznosi od 1 do 10 Hz. Usporedba s frekvencijom potresa koja može biti između 0,1 i 10 Hz, ovisno o potresu, pokazuje da širenje seizmičkog vala unutar ili oko željezničkog nasipa može izazvati rezonancu nasipa, što će se manifestirati pomacima u nasipu [4]. Uslijed djelovanja potresa vrlo česta pojava na cestovnim ili željezničkim nasipima je likvefakcija tla. Likvefakcija temeljnih slojeva može oštetiti sve konstrukcije koje se nalaze iznad njih, a željeznički kolosijeci su iznimno osjetljivi na takva oštećenja [5]. Kada je riječ o željezničkim nasipima, horizontalni pomak tla ne smije biti veći od 5 cm. Iznad ove vrijednosti javljaju se deformacije na površini kolosijeka [6]. Na slici 1. prikazani su primjeri oštećenja kolosijeka nakon slijezanja željezničkog nasipa zbog potresa u Tohaku, Japan 2011. godine.

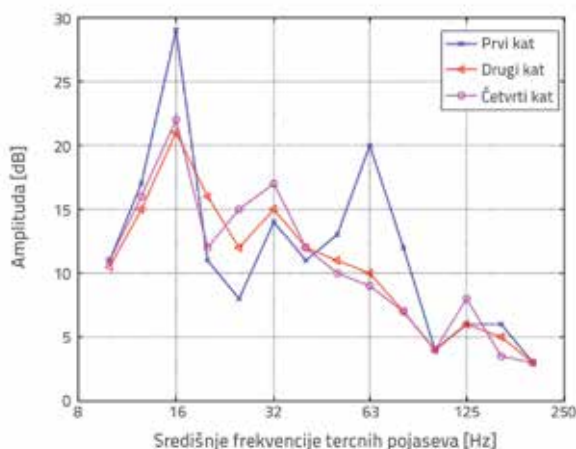
Slika 13. Funkcija prijenosa vibracija snimljenih prilikom prolaska tračničkog vozila [26]

U radu [26] analizirane su vibracije od tramvajskog prometa na katovima zgrada, a rezultati su prikazani na slici 13. Može se uočiti da je karakteristična rezonancija zgrada za sve katove iznosila 16 Hz, a za prvi kat 63 Hz. Također, na frekvencijama većim od 63 Hz razina vibracija značajno se smanjuje.

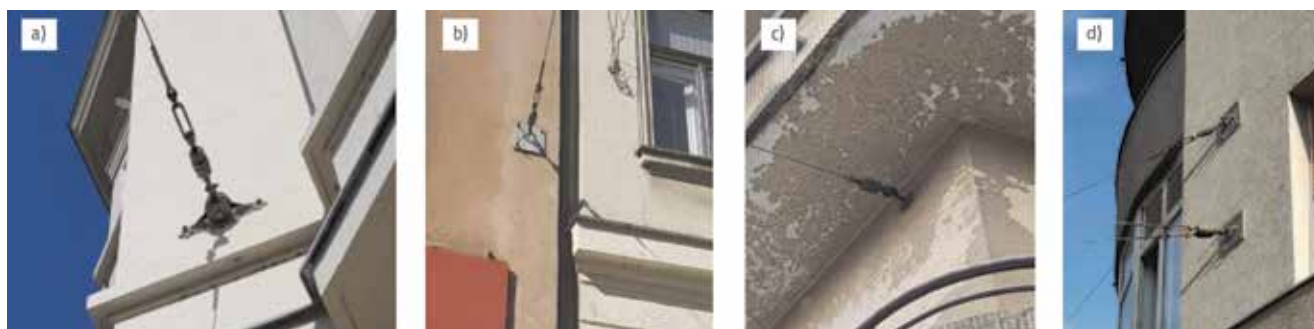
Slika 16. Prihvati kontaktne mreže: a) Ukrasna rozeta, b) Ploča sa 4 sidrena vijka, c) Kuka na sidrenom vijku, d) Prihvat više zatega na jednom pričvrstnom mjestu

kontaktnog vodiča osigurava se sustavom ovješnja kontaktne mreže, što je u Zagrebu izvedeno na dva načina – ovješnjem na stupove kontaktne mreže (oko 75 %) te ovješnjem na pročelja fasada (oko 25 %) [34]. Prihvati na pročelja fasada u trenutačnoj situaciji nakon potresa najdelikatnija su skupina prihвата zbog više razloga:

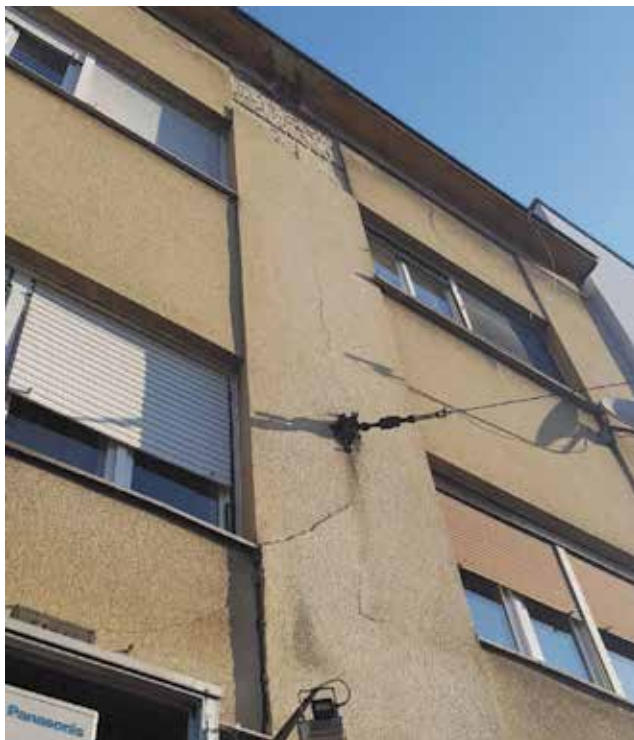
Slika 17. Primjer potencijalno nesigurnog mjesta

Vizualnim pregledom ustanovljena su potencijalno nesigurna mjesta prihвата kontaktne mreže (slika 17.) te su navedeni podaci evidentirani u GIS bazi.
