OBNOVA OPĆE BOLNICE DR. IVO PEDIŠIĆ U SISKU

# Izazovi i rješenja u rekonstrukciji bolnice nakon potresa

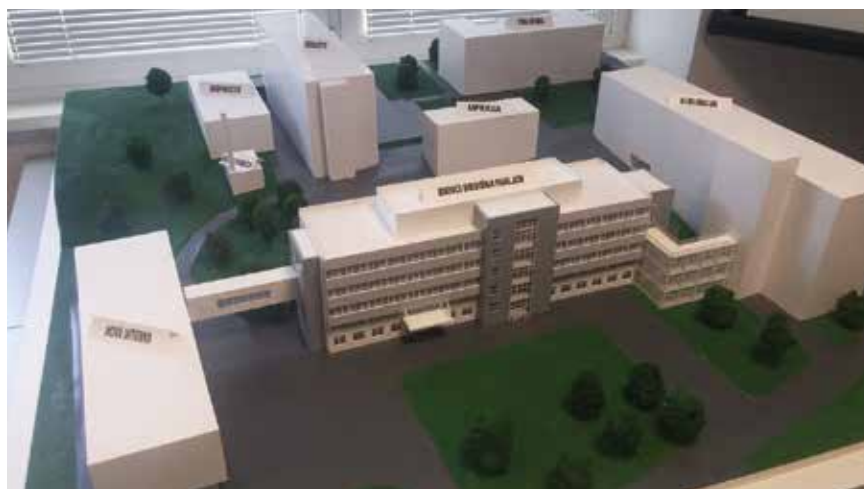
Maketa Opće bolnice "Dr. Ivo Pedišić" u Sisku

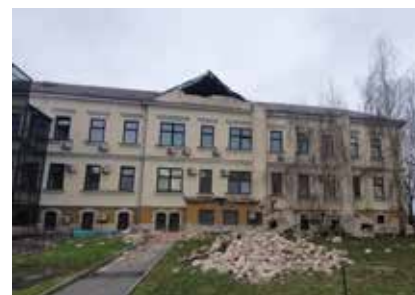
Zgrada stare interne nakon potresa

kategoriji prostori ginekologije, kirurgije, oftalmologije i dijalize. Tada su se te zgrade, uz neophodne popravke i čišćenje, počele vraćati u funkciju. Preostale zgrade koje su pretrpjele teža oštećenja bile su u cijelosti izvan funkcije. Zgrade stare i nove interne okarakterizirane su kao neupotrebljive zbog velikih oštećenja nosivih i nenosivih elemenata te je zaključeno da postojeće oštećene dimnjake treba žurno ukloniti. Osim brojnih konstrukcijskih oštećenja te su zgrade bile neupotrebljive i zbog vanjskih utjecaja koji su bili nepovoljni s obzirom na mogućnost ponavljanja potresa.

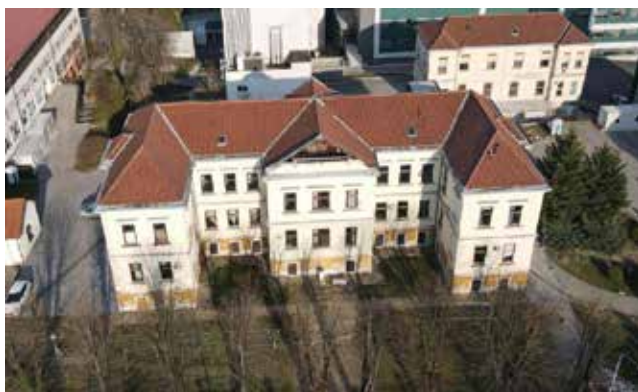
Istočno pročelje zgrade stare interne

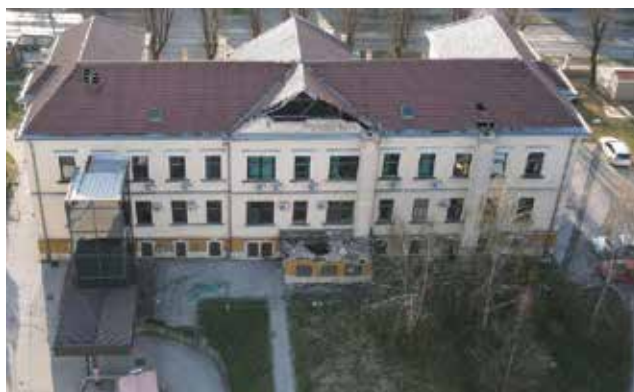
Urušeni zabatni zid

Razoran potres ostavio je na zgradi stare interne vidljiva i opsežna oštećenja koja su zahvatila gotovo sve dijelove konstrukcije. Najveći problemi uočeni su na nosivim zidanim elementima, gdje su se pojavile pukotine različitih širina, raslojavanje opeke te lokalna urušavanja, osobito u zonama najvećih horizontalnih naprezanja. Pregradni zidovi i parapeti također su pretrpjeli znatna oštećenja. Na drvenim međukatnim konstrukcijama, koje su već u izvornome stanju bile osjetljive, bile su vidljive deformacije te oštećenja spojeva i elemenata. Stropne i podne obloge u više prostorija popucale su ili su se odvojile. Urušeni su krovni dimnjaci i zabati pročelja, a oštećen je i vanjski ulaz u kuhinju na istočnoj strani zgrade. Vanjska i unutarnja stolarija, koja

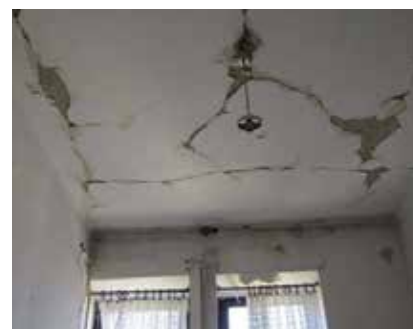
Pukotine u žbuci i odlamanje završnog sloja

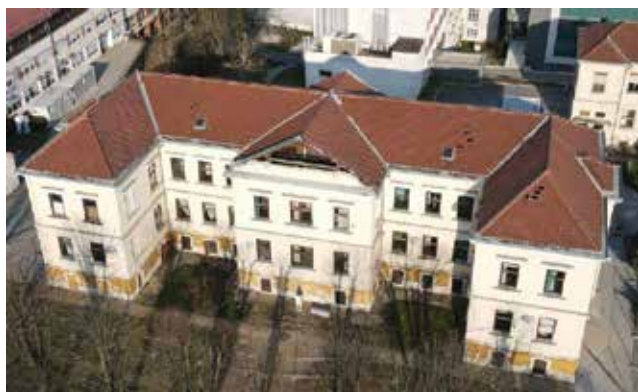
Uklonjeni dimnjaci na krovnoj konstrukciji

Potres magnitude 6,2 po Richterovoj ljestvici, koji je 29. prosinca 2020. pogodio sisačko područje, izazvao je brojna teška oštećenja zgrade. Tijekom preliminarnog pregleda 30. prosinca 2020. objekt je proglašen neupotrebljivim te je izdana preporuka o žurnome uklanjanju oštećenih dimnjaka i zabata.

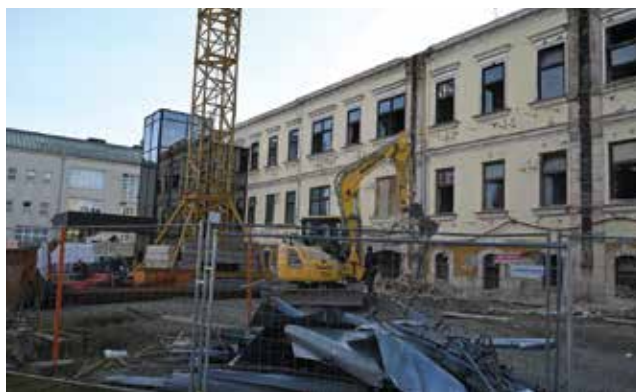
Zgrada stare interne tijekom radova na obnovi

Seizmičko ojačanje obodnih zidova izvedeno je dodavanjem novih armiranobetonskih zidova debljine 16 cm, koji su spojeni sa zatečenim zidanjem pomoću sustava od četiriju ankera po kvadratnome metru. Time su postojeći zidovi, koji su ostali jedini sačuvani dio izvorne konstrukcije, preuzeli ulogu obodnih opni unutar potpuno novog armiranobetonskog sustava. Novi nosivi sustav čine armiranobetonski zidovi u oba smjera, međukatna ploča debljine 20 cm, nova dvokraka armiranobetonska stubišta te temeljna ploča debljine 40 cm. Svi konstruktivski elementi izvedeni su od betona C30/37, armirani čelikom B500B, a izloženost konstrukcije određena je prema razredima XC1 za unutarnje i XC2 za podzemne dijelove.

Zbog dotrajlosti međukatnih konstrukcija i krovništa uklonjeni su svi drveni stropovi i pruski svodovi te postojeća visuljasta krovna konstrukcija. Novo krovnište izvedeno je u sustavu stolice kako bi se postigli veća prostorna krutost i bolja potresna otpornost. Budući da su međukatne konstrukcije i krovnište u cijelosti uklonjeni, tijekom cijelog zahvata osigurano je pridržanje pročelnih zidova nosivom skelom, izvedenom prema posebnome projektu, uz obavezni svakodnevni nadzor pomaka.

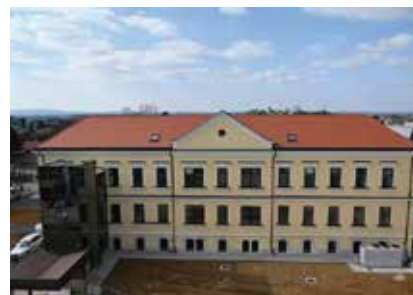
Zgrada stare interne nakon završetka obnove

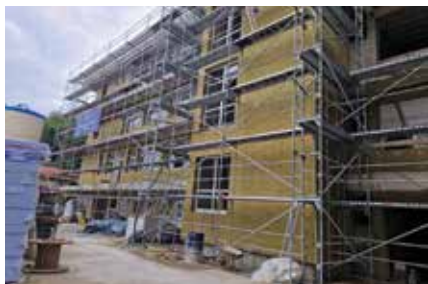
Detalj s gradilište zgrade nove interne

Tijekom početne faze izvedeni su opsežni radovi na uklanjanju svih oštećenih dijelova zgrade, zidova, pregradnih elemenata, elektroinstalacija i vodovodnih instalacija. Nakon toga počela je gradnja novih zidova, zamjena dotrajale stolarije, proširenja jezgre dizala te izgradnja novih stubišta. Posebna pozornost bila je usmjerena na seizmičko ojačanje konstrukcije zgrade. Izvedeni su novi armiranobetonski zidovi debljine od 20 do 25 cm, povezani sa stupovima čeličnim sidrima i ugrađenom armaturom, što je znatno povećalo razinu otpornosti zgrade na buduće potrese.

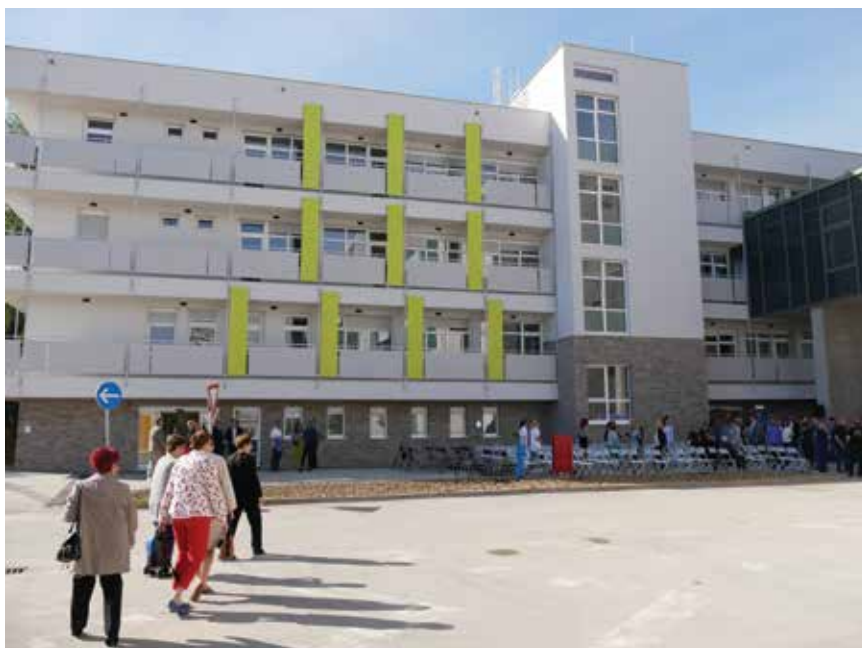
Zgrada nove interne nakon završetka obnove

Sanirane su i međukatne konstrukcije uklanjanjem svih dotrajalih slojeva, nakon čega su izvedeni novi podni sustavi usklađeni s modernim propisima toplinske i akustične zaštite. Krov je obnovljen uklanjanjem naknadno dodanoga kosog
