Istraživanje veziva asfaltnih slojeva kolničkih konstrukcija u Litvi

Prethodno priopćenje

Research of asphalt layer bonding in Lithuanian pavement structures

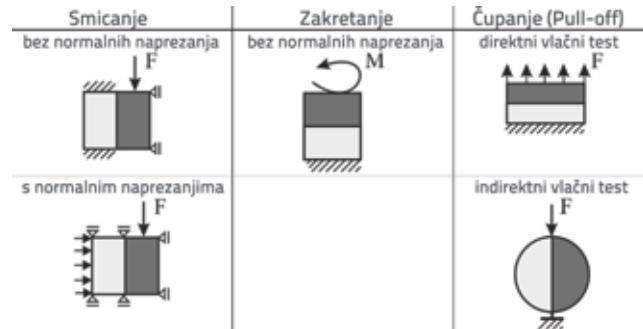
Slika 1. Utvrđivanje čvrstoće veze (prionljivosti) među slojevima [3]

Čvrstoća veze (prionljivost) među slojevima može biti utvrđena različitim metodama. Obično se provodi ispitivanje na smicanje, a rjeđe Pull-off test (ispitivanje čvrstoće prionljivosti) i ispitivanje bez normalnih naprezanja (ispitivanje momentom zakretanja), slika 1. Ispitivanje na smicanje najčešće se primjenjuje kako bi se utvrdila čvrstoća veze među asfaltnim slojevima. Ovo se ispitivanje može izvoditi bez poprečne sile (direktno ispitivanje na smicanje) i s poprečnom silom (jednostavno ispitivanje na smicanje).

1. Direktno ispitivanje na smicanje: Leutnerova metoda, Parallel-Layer direktni test na smicanje, LBC test, De Bondt test, U.S. National Asphalt Technology Center Shearing test (NCAT), FDOT test, Iowa test, Rommanoshi test, Al-Qadi test, Asher test, i SST- Superpave Shear Tester.
2. Jednostavni test smicanja: MCS trial, ASTRA trial i SST trial.

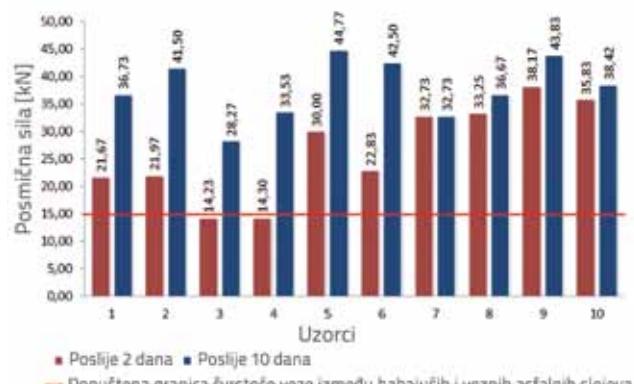
Slika 2. Posmična sila između habajućih i veznih asfaltnih slojeva (uzorci pripremljeni u laboratoriju)

Rezultati ispitivanja (slika 2.) pokazuju da posmična sila varira u širokom intervalu od 14,2 kN do 44,8 kN. Minimalna posmična sila bila je kod uzorka 3 i 4, kod kojih je asfaltni habajući sloj bio AC 11 VS 97-postotnog i 100-postotnog stupnja zbijenosti i nisu upotrijebljeni vezivni materijali među slojevima. Maksimalna posmična sila bila je kod uzorka 9 (38,17 kN nakon dva dana i 43,83 kN nakon deset dana), uzorci u kojima je habajući asfaltni sloj bio AC 11 VN sa 97-postotnim stupnjem zbijenosti i 150 g/m² bitumenske emulzije među slojevima. Ovisno o trajanju izvođenja testa, 13% veća posmična sila dobivena je nakon deset dana.

Rezultati dobivenih prosmičnih sila na uzorcima habajućeg sloja sa 100-postotnim stupnjem zbijenosti bili su 13% veći kod tipa mješavine AC 11 VN te 18% veći kod tipa mješavine AC 11 VS u usporedbi s uzorcima 97-postotnim stupnjem zbijenosti. Svi ispitani uzorci kod kojih je habajući sloj izведен s tipom mješavine AC 11 VN, pokazali su 26% veću prosječnu vrijednost (ispitivanje nakon dva dana) i 54% (ispitivanje nakon deset dana) u usporedbi s vrijednostima asfaltnih habajućih slojeva izvedenih s tipom mješavine AC 11 VS. U ovom slučaju bitumenska emulzija nije upotrijebljena u među slojevima.

Čvrstoća veze između slojeva približno je 30% veća s bitumenskom emulzijom C 60 BF 1-S nego bez nje (rezultati nakon dva dana) i nema značajne razlike pri ispitivanju nakon deset dana. Značajna razlika primjećena je usporedbom uzorka testiranih nakon dva i deset dana u kojima nije upotrijebljena bitumenska emulzija među slojevima. U tom slučaju, razlika u čvrstoći veze varirala je od 69% do 134% ovisno o tipu asfaltne mješavine korištene u habajućem sloju i stupnju zbijenosti. Dobiveno je da je posmična sila znatno veća u uzorcima s bitumenskom emulzijom C 60 BP 1-S nego u uzorcima s bitumenskom emulzijom C 60 BF 1-S. Razlika u rezultatima dobivenih ispitivanjem uzorka nakon dva dana varirala je 10 do 60%, i nije primjećena značajna razlika u uzorcima ispitivanih nakon deset dana.

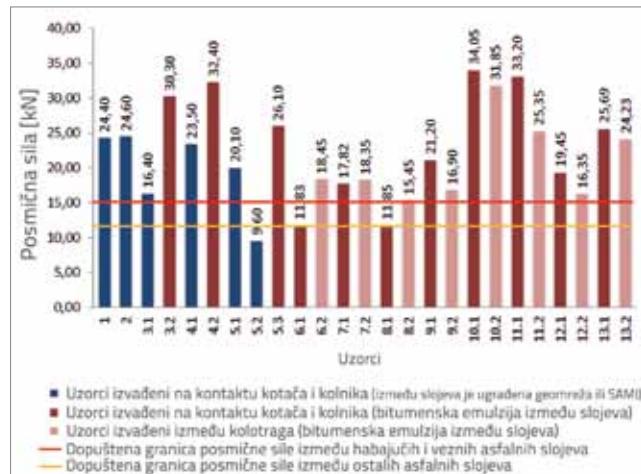
Slika 3.Distribucija posmične sile između habajućih i veznih asfaltnih slojeva (uzorci izvađeni iz državnih i gradskih cesta u Litvi)

Uzorci valjaka uzimani su iz kolnika prema normi LST EN 12697-27:2002, a čvrstoća veze određena je prema Tehničkim smjernicama za provjeru asfalta, dio 80 (German-Technische Prüfvorschriften für asphalt, TP Asphalt-StB Teil 80). Kao što je vidljivo sa slike 3., distribucija čvrstoće veze asfaltnih slojeva ovisila je o ispitnim kombinacijama. Debljina asfaltnih habajućih slojeva u ispitnim uzorcima varirala je od 3,6 do 6,2 cm. Debljina veznog asfaltnog sloja u uzorcima bila je veća od 8 cm. Iz tog je razloga skraćen uzorak na način da maksimalna debljina iznosi 11,0 cm.

Analizom distribucije posmične sile između asfaltnih slojeva utvrđeno je da 88% ispitnih uzorka (22 od 25 uzorka) imaju silu veću od 15 kN. Kod ostala tri ispitna uzorka dobiveno je: posmična sila kod uzorka 6.1 i 8.1 bila je 21% manja od potrebne / propisane (15 kN), a kod uzorka 5.2, 20% manja od potrebne / propisane (12 kN). Maksimalna posmična sila utvrđena je u uzorcima 10.1 i 10.2 izvađenim iz kolnika na mjestu kolotraga (kontakt kotača i kolnika) gdje je nosivi asfaltni sloj od SMA 11 S. Minimalna posmična sila utvrđena je u uzorku 5.2 izvađenim iz kolnika na mjestu kolotraga u

Ulici Eisiskių. Na uzorcima izvađenim u Plytines ulici utvrđena je posmična sila 85 % veća u uzorku bez geosintetika u međuslojevima (uzorak 3.2) nego u uzorcima s geosinteticima (uzorak 3.1). Izvađeni uzorci u Ulici Eisiskių pokazali su 30 % veće posmične sile bez geosintetika (uzorak 5.1) nego s armaturnim mrežama Hatelit C 40/17 (uzorak 5.3) i čak 2,7 puta veću posmičnu silu (uzorak 5.2) nego s armaturnim mrežama Armatax RSM 50/70. Nedovoljna čvrstoća veze između asfaltnih slojeva identificirana je i na uzorcima izvađenih na cestama broj 153, 130 i 143. Utvrđeno je da se posmična deformacija slojeva mijenja ovisno o kombinaciji

slojeva i vrsti međusloja, a na vrijednosti deformacije utječe materijal koji je upotrijebljen u međuslojevima. Posmična deformacija u 72 % ispitnih kombinacija (18 od 25 uzoraka) bila između 2,0 i 4,0 mm. Iz uzoraka izvađenih u Plytines ulici utvrđeno je 35 % manja posmična deformacija slojeva kolnika s geosinteticima u međusloju nego bez geosintetika (armaturnih mreža). Međutim, ispitivanje uzoraka izvađenih u Ulici Eisiskių pokazalo je 40 % veću posmičnu silu bez geosintetika nego s Hatelit armaturnim mrežama C 40/17 (uzorak 5.1) i armaturnim mrežama Armatax RSM 50/70 (uzorak 5.2).
